Erweiterungsfläche Flst. 64/12 der Landesfeuerwehr-
 und Katastrophenschutzschule in 02979 Elsterheide,
 OT Nardt, Landkreis Bautzen (SALKA: 25 200 031)

Auftragsnr.: I-197-11-20	Plan-Nr.: Anlage 1	Maßstab(m, cm)	Blatt 1
Phase: Historische Altlastenrecherche	Ers. f.:	1:25.000	1 Bl.

Lageplan mit Gebäuden und Flächen /K4/
Auftragsnr.: I-197-11-20 **Plan-Nr.:** Anlage 3.7 **Maßstab(m, cm)** 1:2.000 **Blatt** 1 **Bl.** 1 Bl.
Phase: Historische Altlastenrecherche **Ers. f.:**

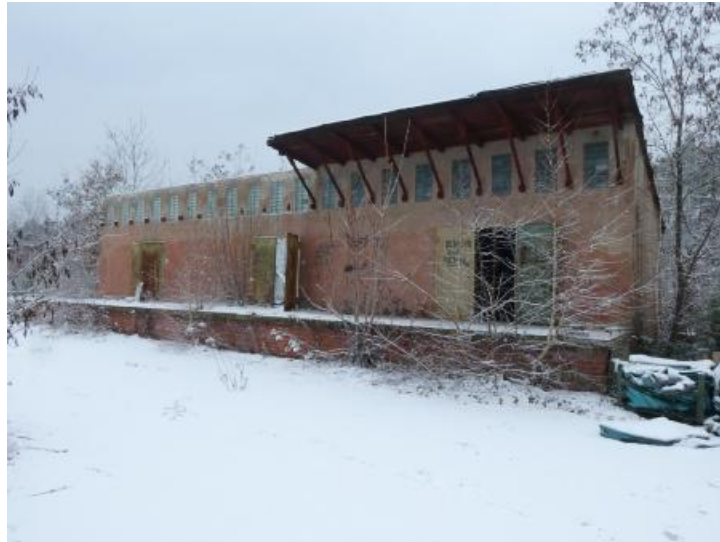
Gebäude 1 - Lagergebäude

Gebäude 1 - Lagergebäude, rechter Raum, keine organoleptischen Auffälligkeiten

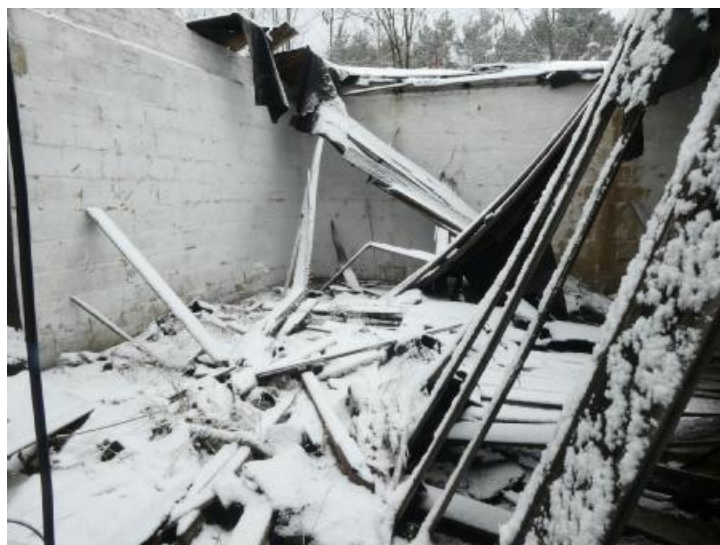
Gebäude 1 - Lagergebäude, mittiger und linker Raum mit eingestürztem Dach

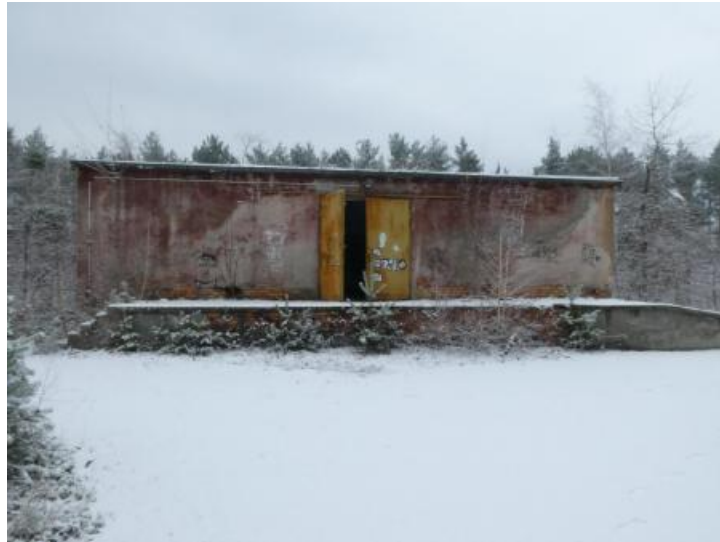
Gebäude 2 Lagergebäude

Gebäude 2 - Lagergebäude, 2 Räume, keine organoleptischen Auffälligkeiten

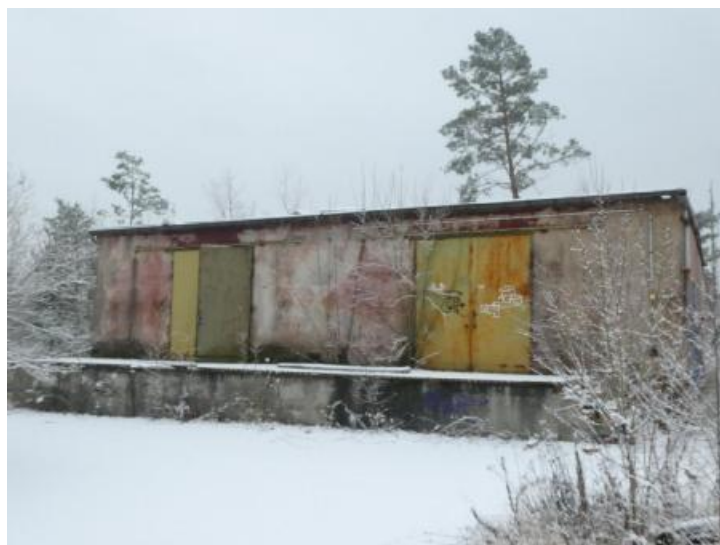
Gebäude 3 - Lagergebäude

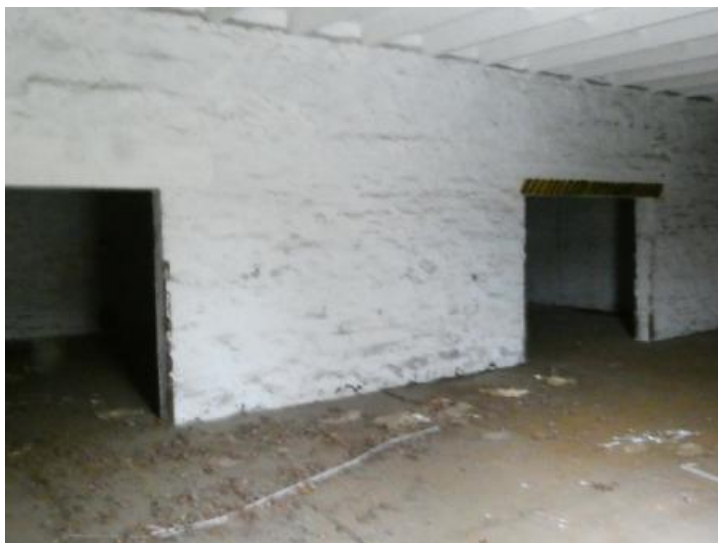
Gebäude 3 - Lagergebäude, 2 Räume, keine organoleptischen Auffälligkeiten

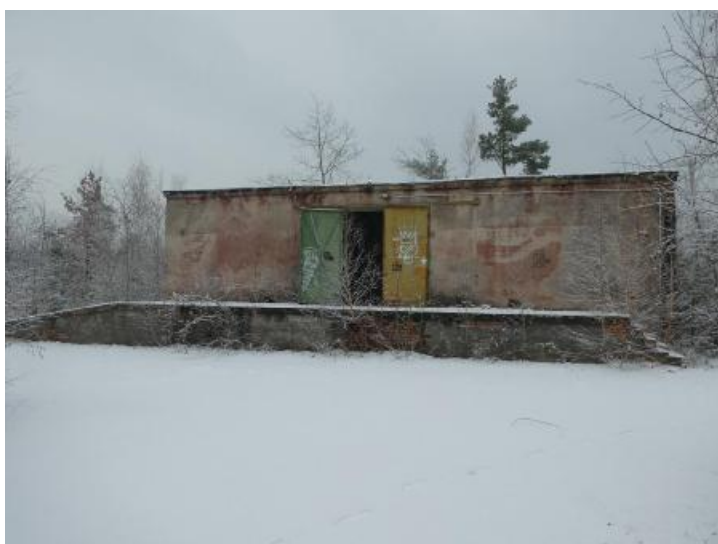
Gebäude 4 - Lagergebäude

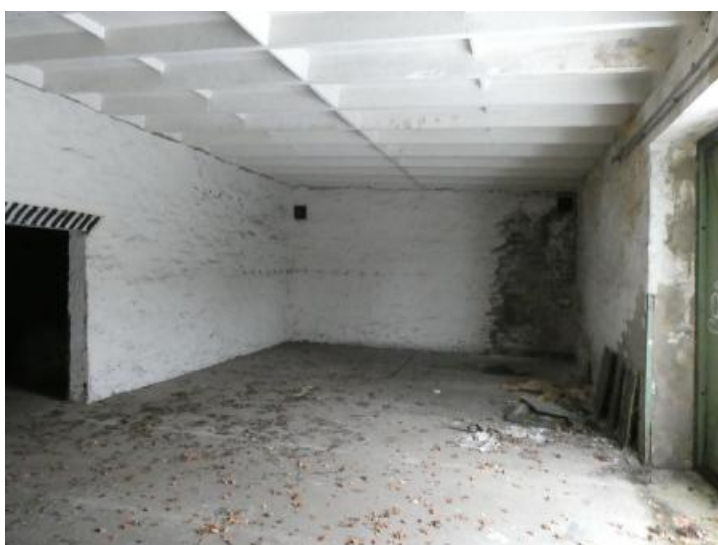
Gebäude 4 - Lagergebäude, 2 Räume, keine organoleptischen Auffälligkeiten

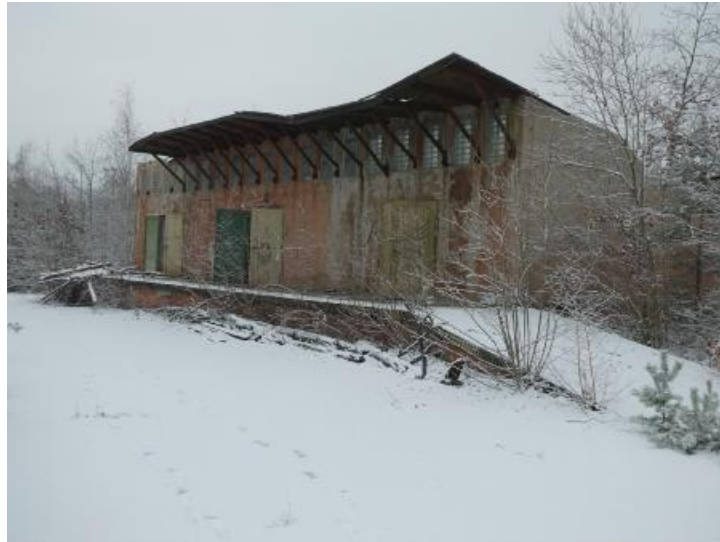
Gebäude 5 - Lagergebäude mit eingestürztem bzw. einsturzgefährdetem Dach

Gebäude 5 - Lagergebäude, linker Raum mit eingestürztem Dach

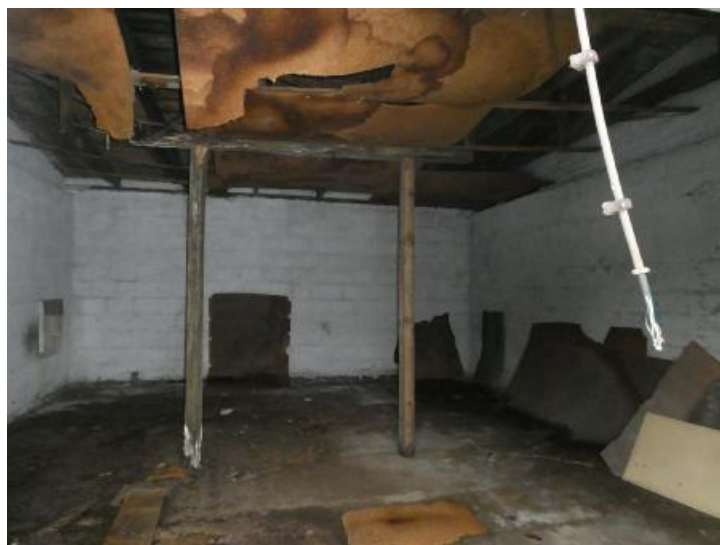
Gebäude 5 - Lagergebäude, mittlerer Raum mit einsturzgefährdetem Dach, keine organoleptischen Auffälligkeiten

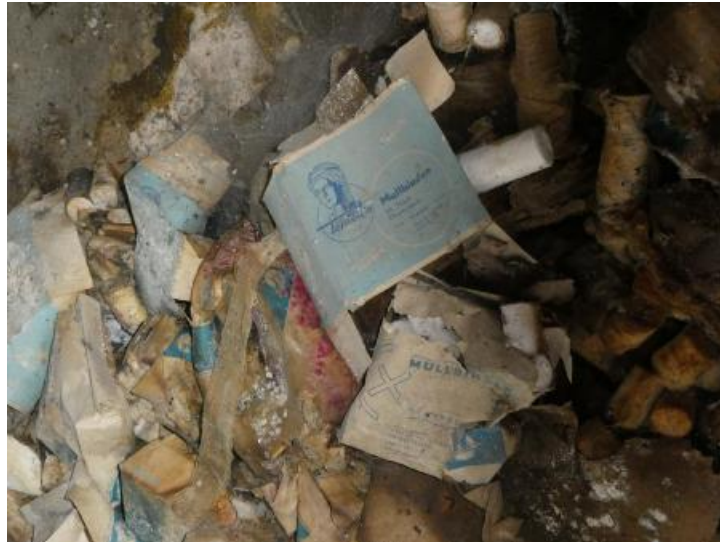
Gebäude 5 - mit Resten der eingelagerten Materialien (Verbandsmaterial)

Gebäude 6 - Kleines Lagergebäude, 2 Räume, ehem. Lager für Getriebeöl und Kochbadflüssigkeit

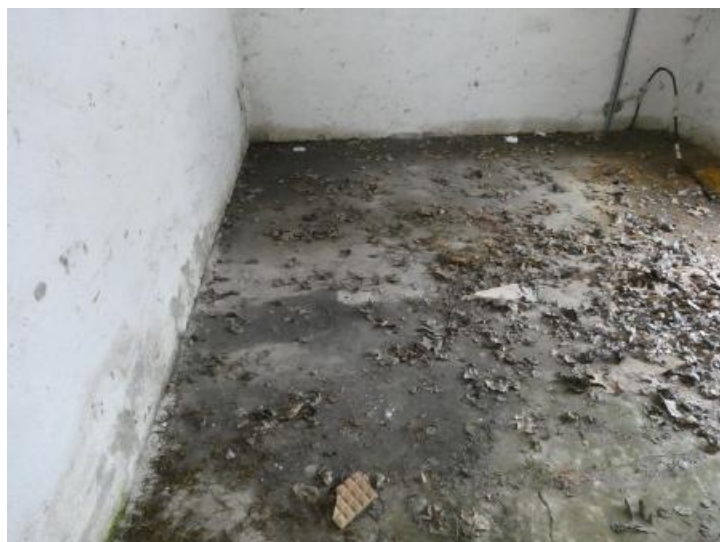
Gebäude 6 - Kleines Lagergebäude mit lokalen Schwarzfärbungen des Fußbodens

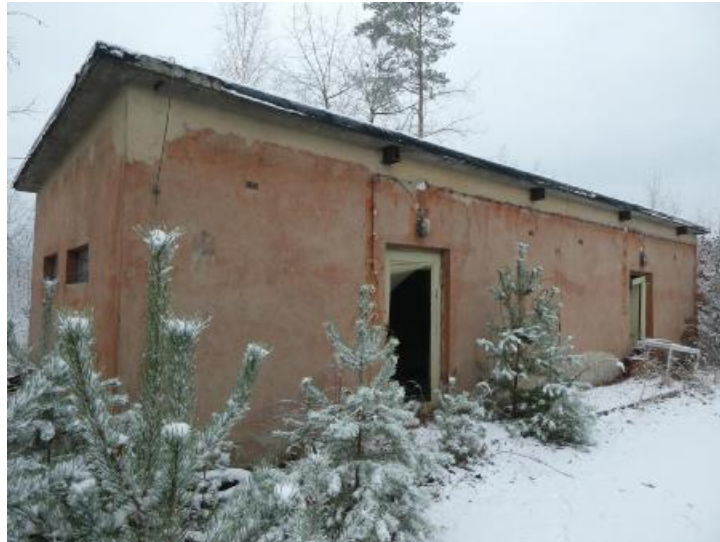
Gebäude 7 - Kleines Lagergebäude, 2 Räume, keine organoleptischen Auffälligkeiten

Gebäude 7 - mit Resten der eingelagerten Materialien (Verbandsmaterial)

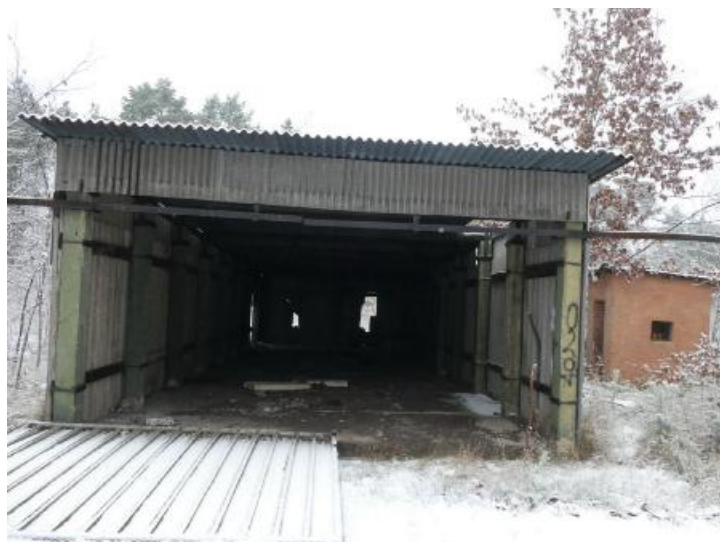
Gebäude 8 - Lagergebäude mit Nebengebäude, keine organoleptischen Auffälligkeiten

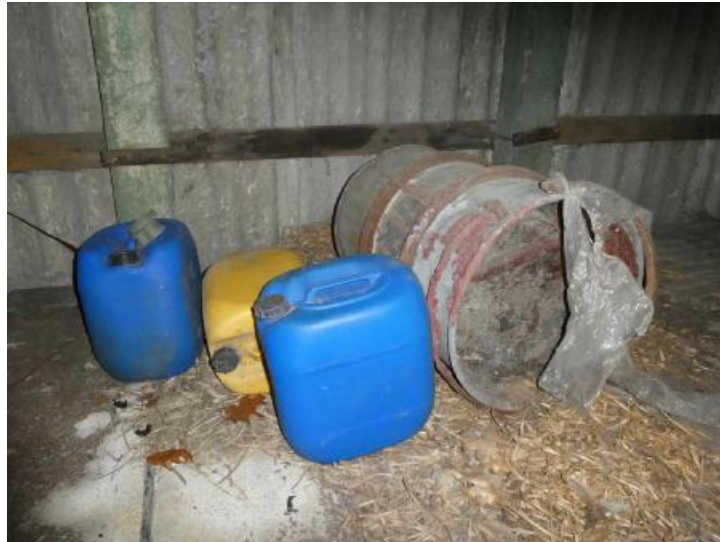
Gebäude 8 - leere Plastikkanister, Fass mit unbekanntem Inhalt (fest)

Gebäude 8 - Nebengebäude, Reste der gelagerten Gasmaskenaufsätze

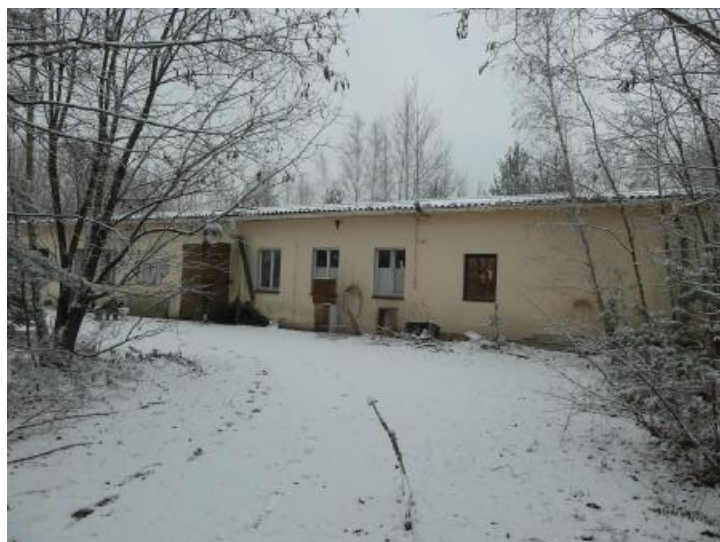
Gebäude 9 - Lagerhalle, zuletzt Tanzclub, mehrere Räume, stark verwüstet durch Vandalismus und illegale Ablagerung von Abfällen

Gebäude 9, Vandalismus und Abfälle, keine organoleptischen Auffälligkeiten

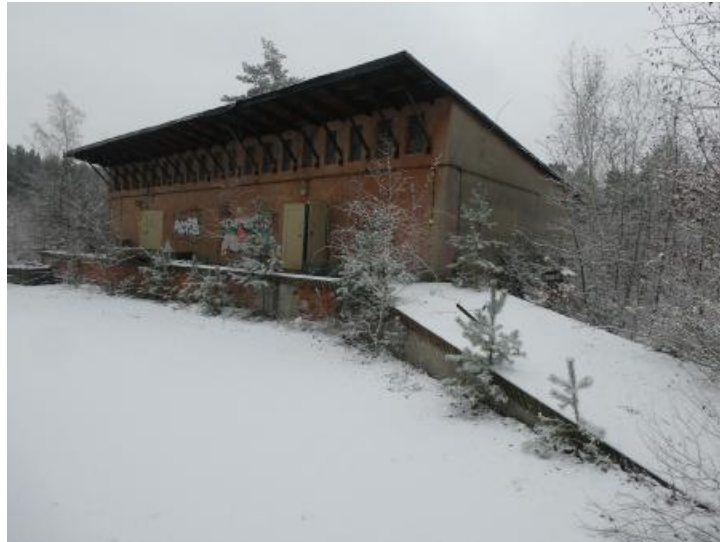
Gebäude 10 - Lagergebäude, 2 Räume, keine organoleptischen Auffälligkeiten, Abfälle

Gebäude 10 - draußen leere Holzkisten (von Zelten für die Feldbäckerei), Plastikflaschen mit Streusalz

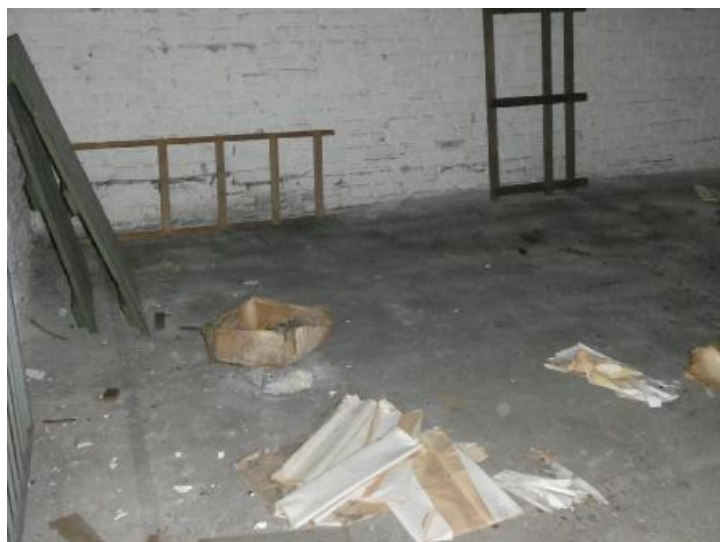
Gebäude 10 - Lagergebäude, keine organoleptischen Auffälligkeiten

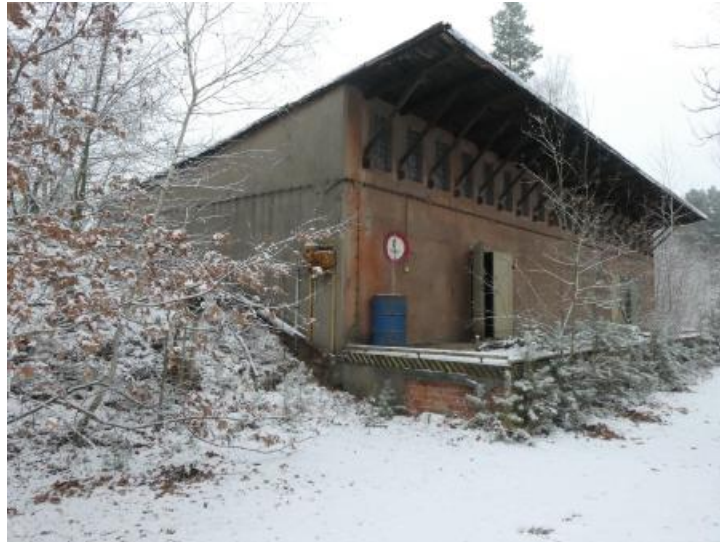
Gebäude 11 - Lagergebäude, linker Raum leer, rechter Raum Lagerung von Öl und Akkusäure, draußen Fass für Flugbenzin

Gebäude 11 - rechter Raum: noch gefüllte Ölfässer (Divinol)

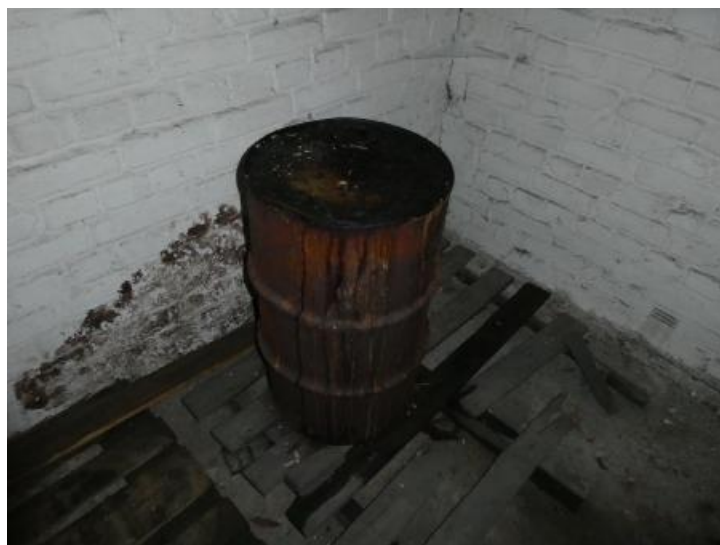
Gebäude 11 - rechter Raum: Ölfass (Altöl?) mit Verunreinigungen durch Leckagen oder Handhabungsverluste

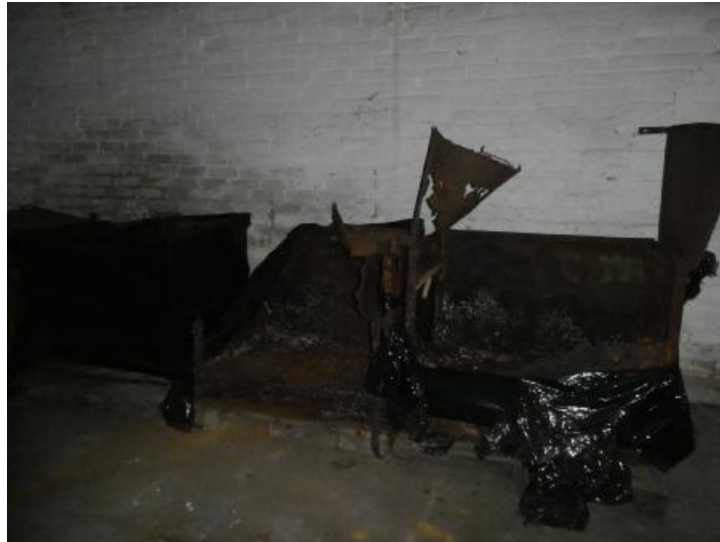
Gebäude 11 - rechter Raum, Lagergebilde für Speisesalz und Akkusäure

Gebäude 11 - rechter Raum: Lagerbehälter für Speisesalz

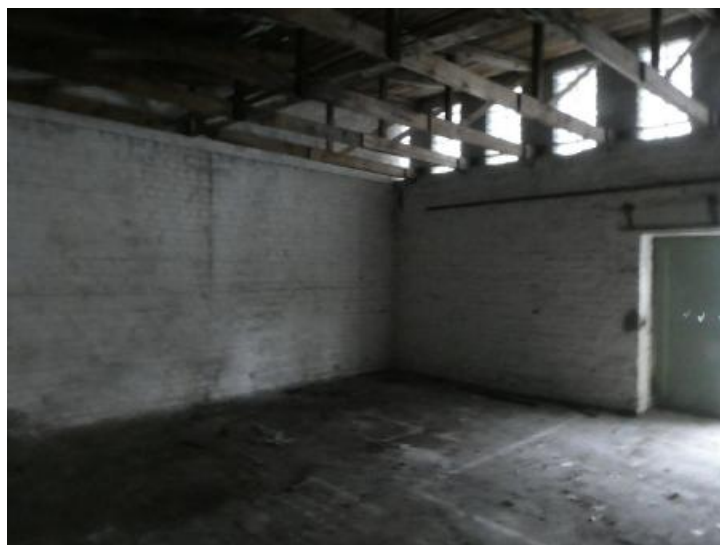
Gebäude 11 - linker Raum, keine organoleptischen Auffälligkeiten

Gebäude 12 - Lagergebäude mit vollständig eingestürztem Dach, 2 Räume

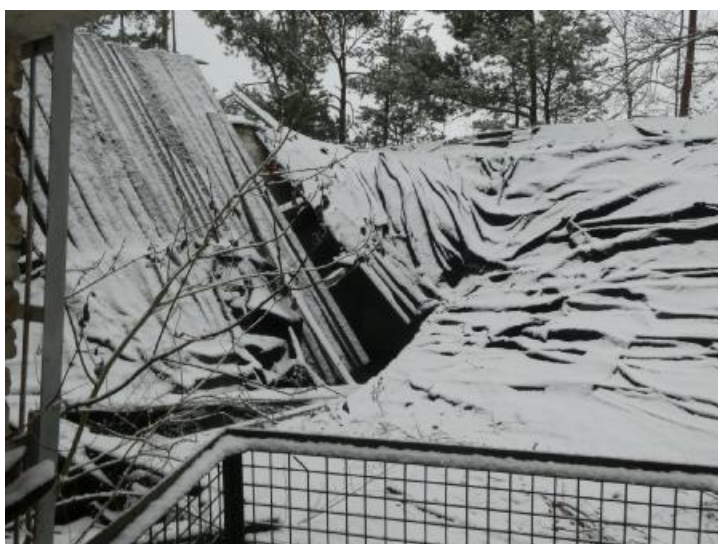
Gebäude 12 - eingestürztes Dach

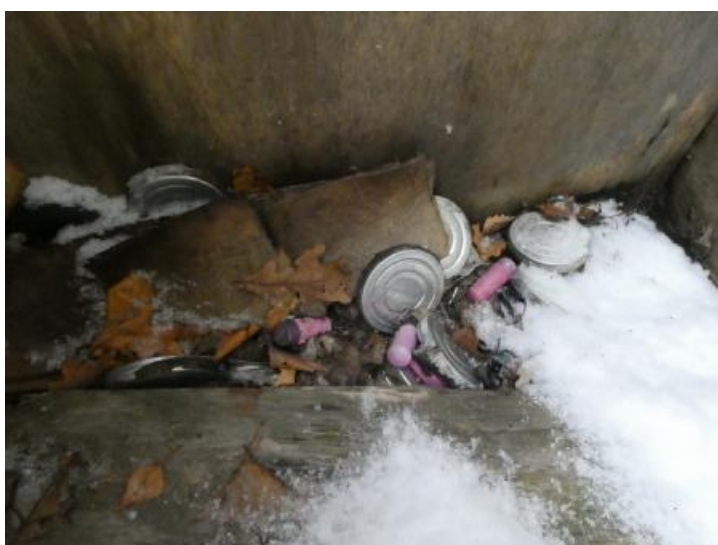
Gebäude 12 - Reste des früheren Lagerbestandes (Blechdosen für Ersatzaugengläser für Gasmasken)

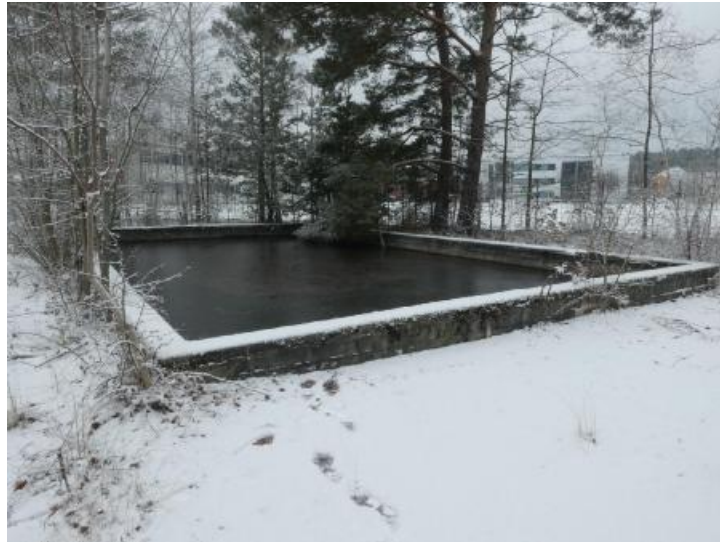
Objekt 13 - Wasserbecken, vermutlich Löschwasserreserve, keine organoleptischen Auffälligkeiten

Gebäude 14 - Schauer, keine organoleptischen Auffälligkeiten

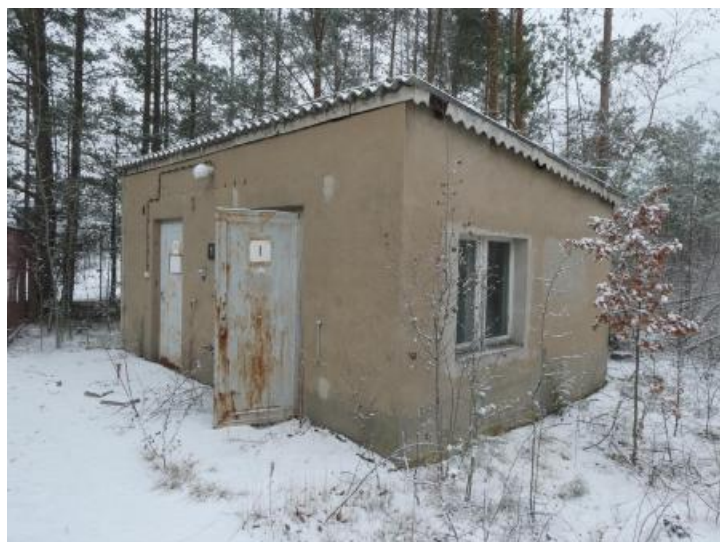
Gebäude 15 - Pförtnerhaus, 2 Räume, linker Raum verschlossen, rechts keine Auffälligkeiten

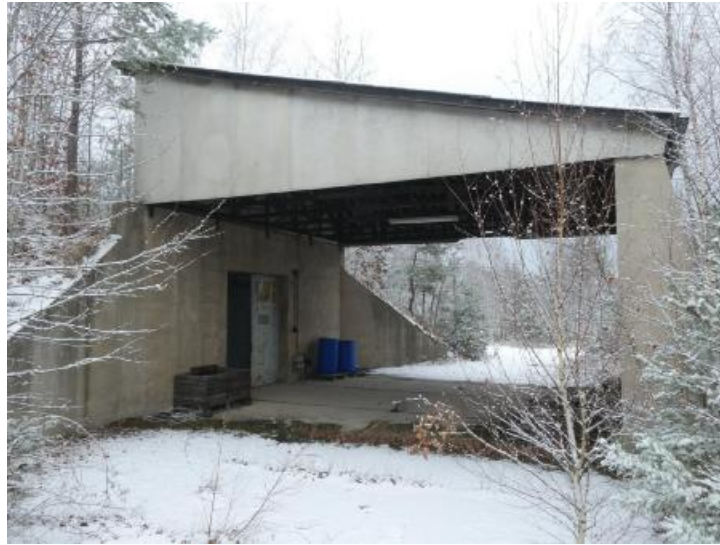
Gebäude 16 - Bunker, 1 Raum, draußen 2 leere Fässer

Gebäude 16 mit abgestellten Möbeln, keine organoleptischen Auffälligkeiten

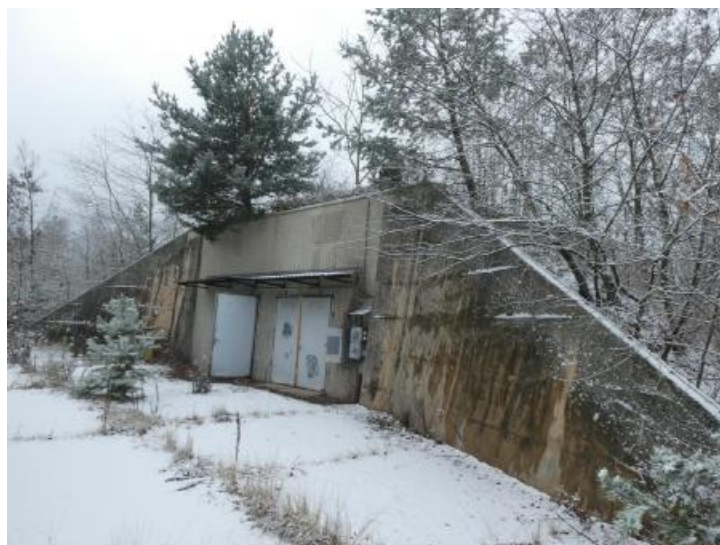
Gebäude 17 - Bunker, 1 Raum, leer

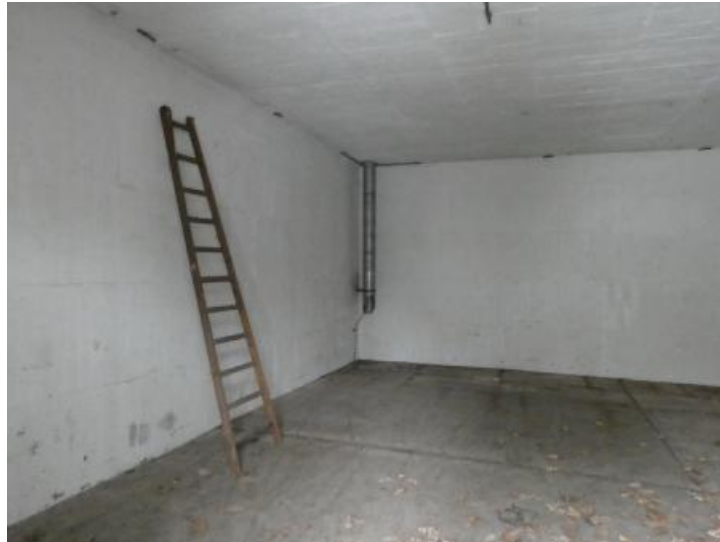
Gebäude 17 - keine organoleptischen Auffälligkeiten

Gebäude 18 - Bunker, 1 Raum, leer

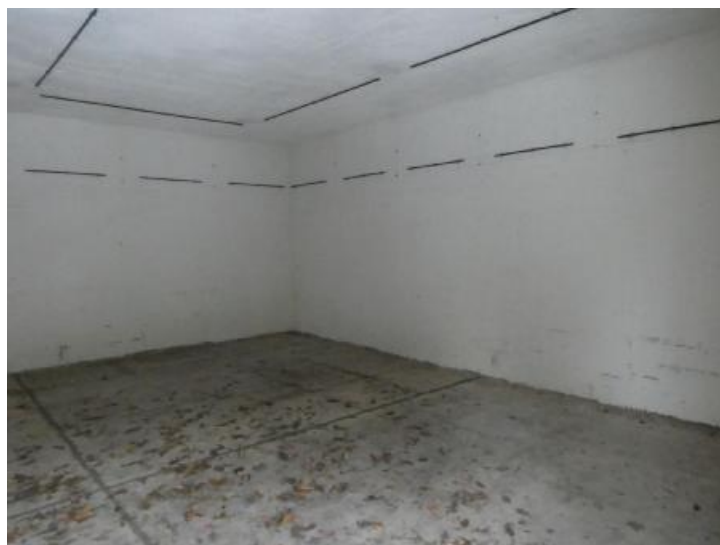
Gebäude 18 - keine organoleptischen Auffälligkeiten

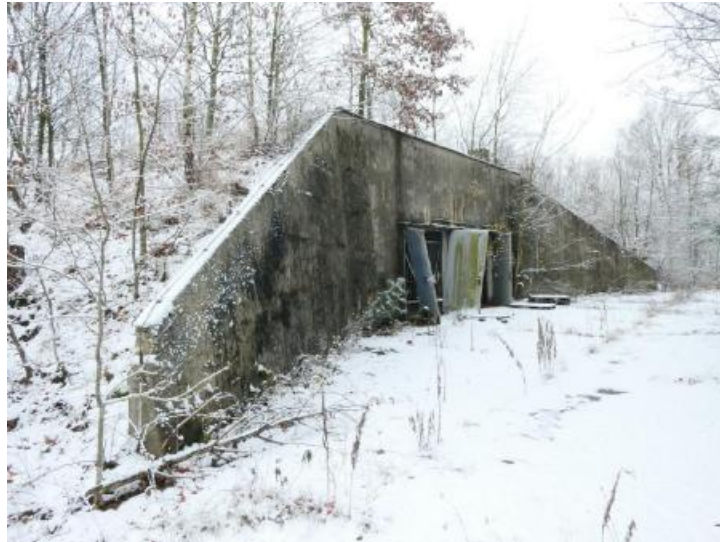
Gebäude 19 - Bunker, 1 Raum, leer

Gebäude 19 - keine organoleptischen Auffälligkeiten

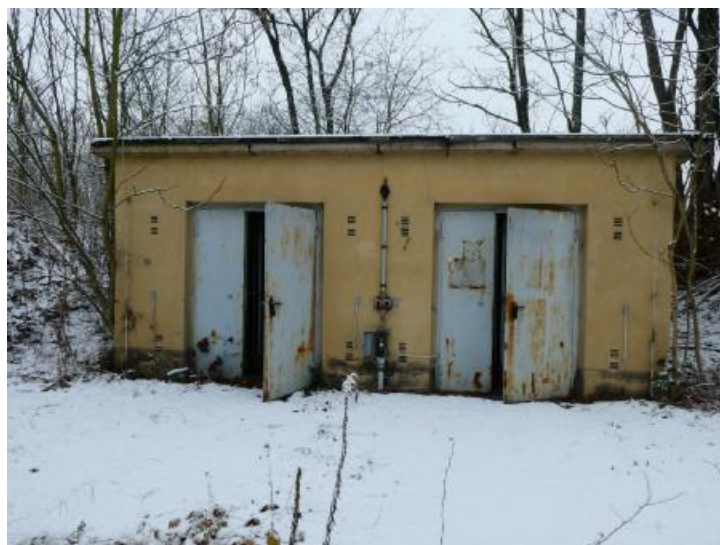
Gebäude 20 - kleines Lagergebäude, 2 Räume, leer

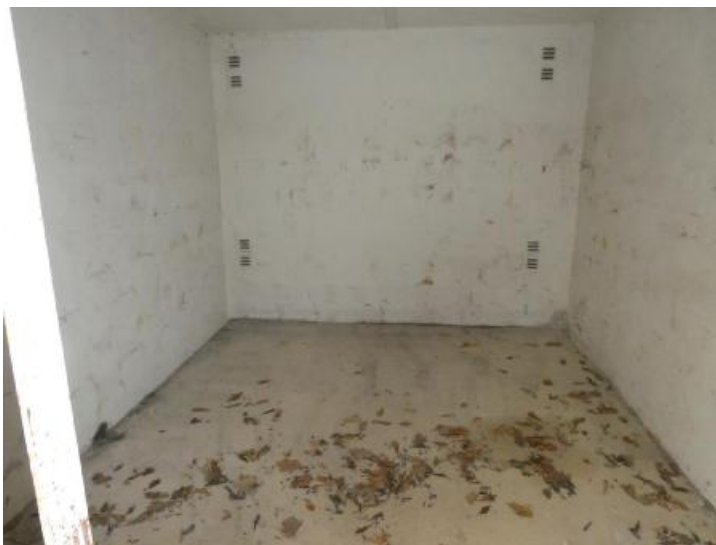
Gebäude 20 - keine organoleptischen Auffälligkeiten

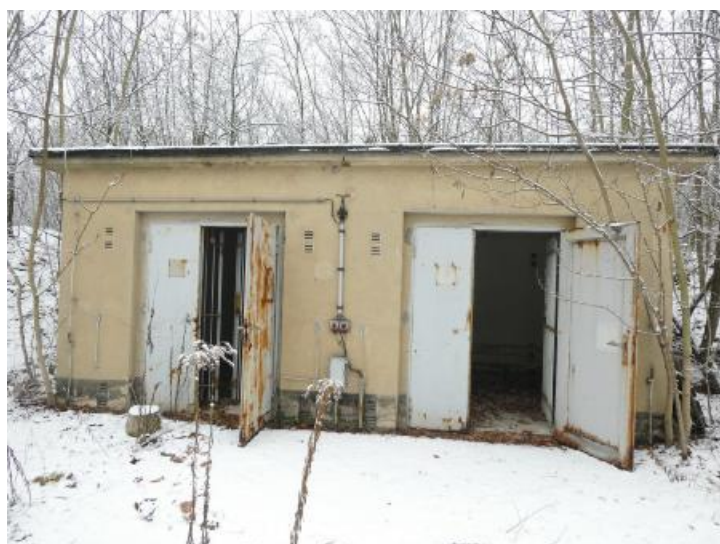
Gebäude 21 - kleines Lagergebäude, 2 Räume, leer

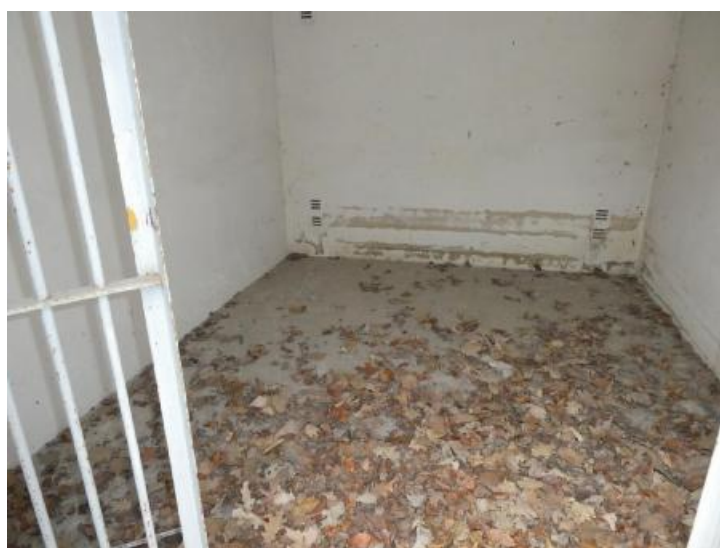
Gebäude 21 - keine organoleptischen Auffälligkeiten

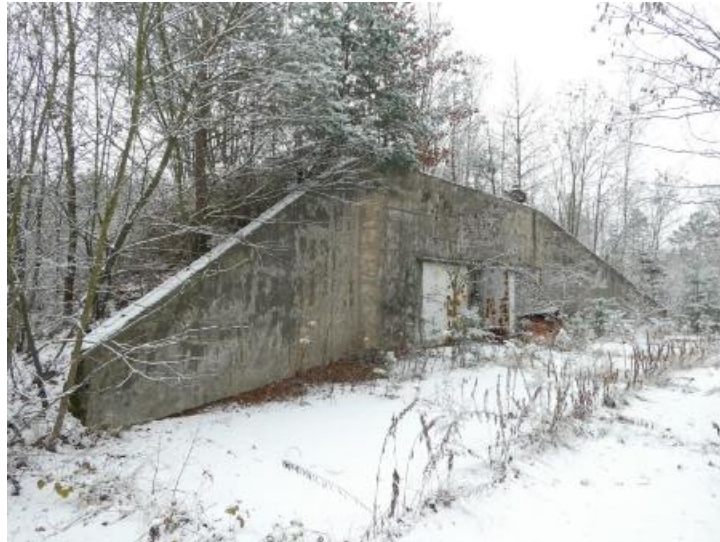
Gebäude 22 - Bunker, 1 Raum, leer

Gebäude 22 - keine organoleptischen Auffälligkeiten

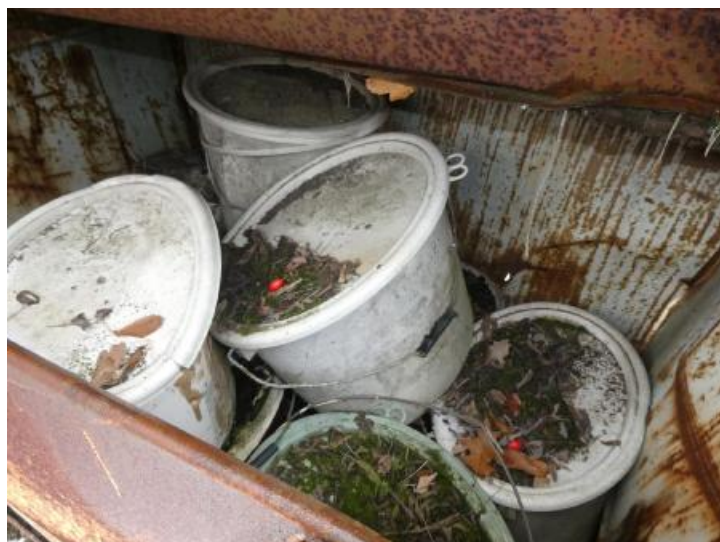
Gebäude 22 - davor abgestellte Stahlkiste mit Eimern (Farbe?), keine Auffälligkeiten

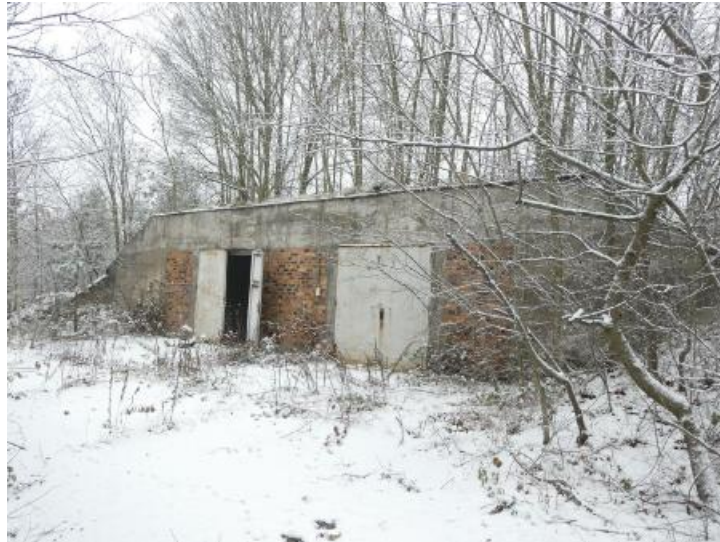
Gebäude 23 - Bunker, 1 Raum, leer

Gebäude 23 - keine organoleptischen Auffälligkeiten

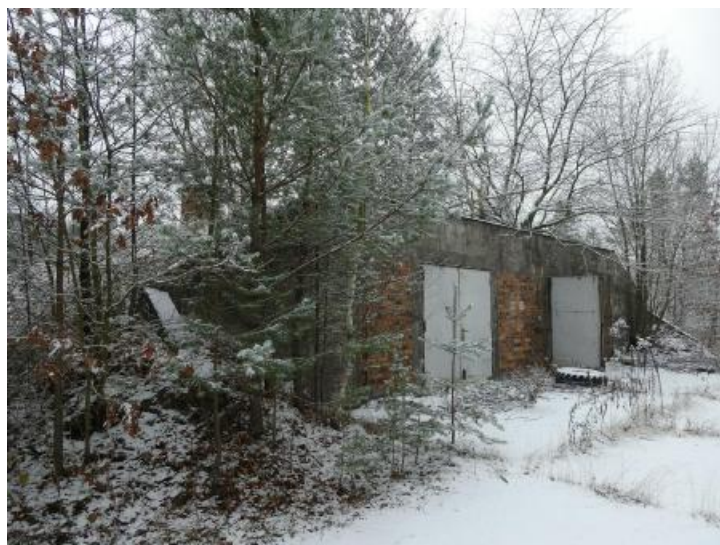
Gebäude 24 - Bunker, 1 Raum

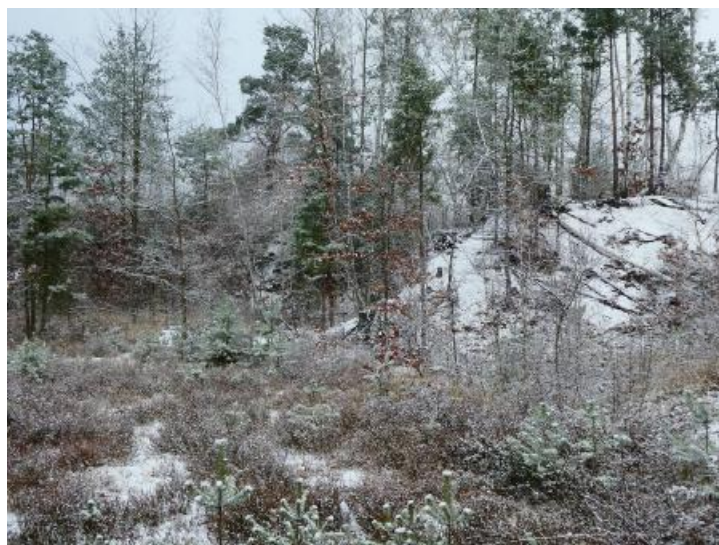
Fläche A - ehemalige Sandgrube

Fläche A - Bauschutthaufwerke im südl. Areal (Dachziegelschutt von nach 1990)

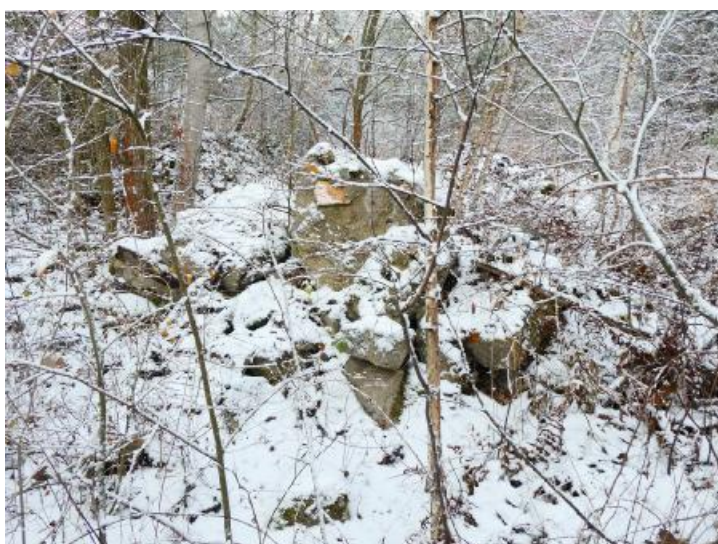
Fläche A . Beton- und Ziegelbruch-Haufwerke im südl. Areal

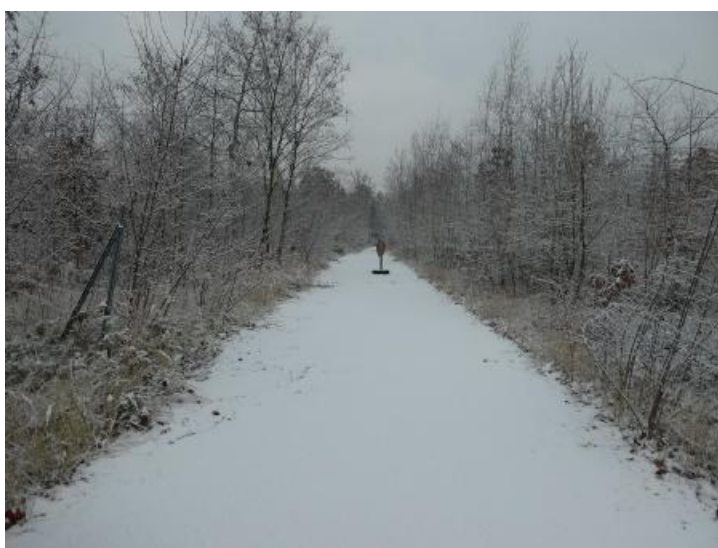
Fläche B - Bereich ehemalige Abstellfläche für LKW

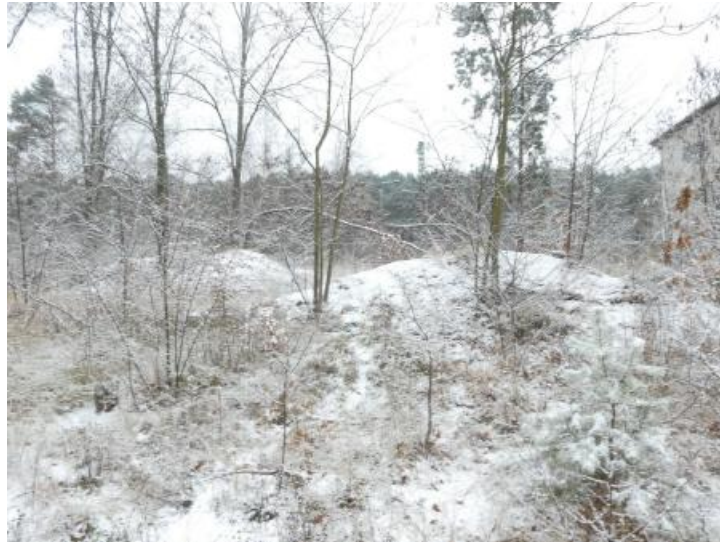
Fläche C - nördliche Freifläche mit Haufwerken (vermutlich Bodenaushub)

Fläche C - vereinzelt Abfälle, hier z. B. Stahlkiste mit Speisesalzbehältern

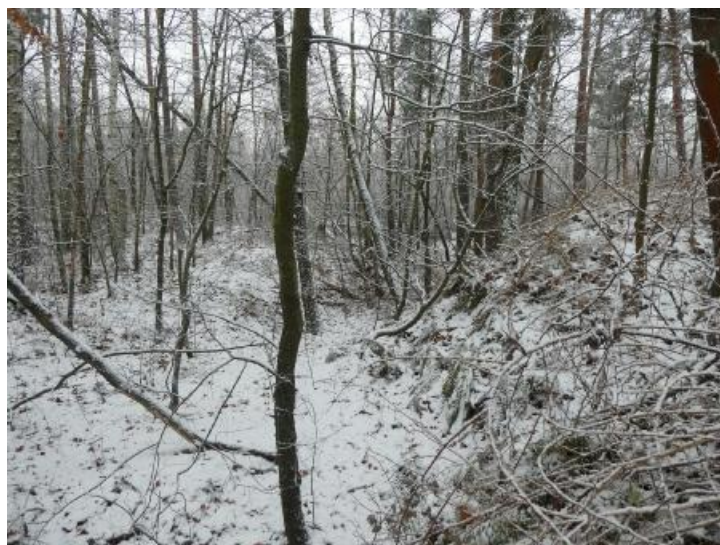
Fläche E - Devastiertes Gelände mit Gräben und Haufwerken (Boden)

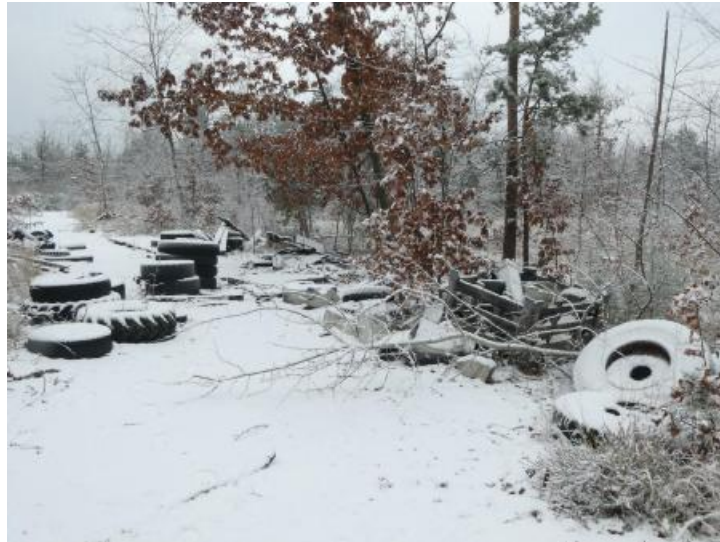
Fläche F - abgelagerte Fahrzeugreifen und Plastikteile

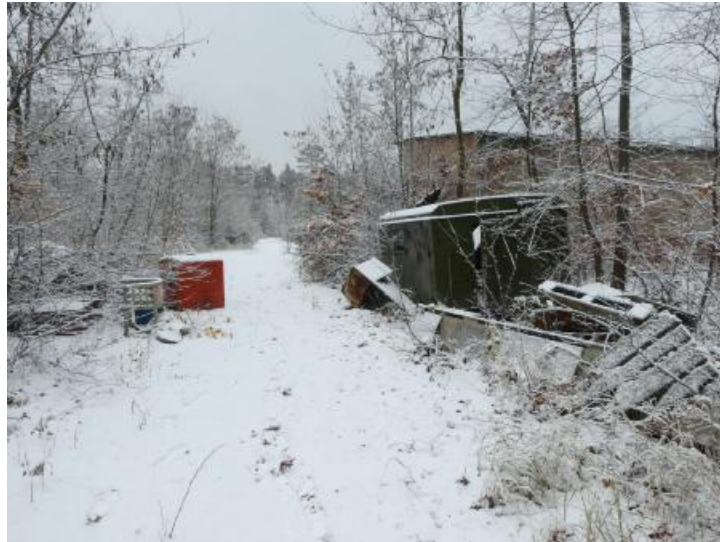
Fläche G - Abfälle hinter Geb. 1 (rechts Fahrzeugaufsatz auf Eilo), links Plastiktank, antransportierter Abfall
