**Überprüfung der Kontaminationssituation Boden/Grundwasser  
GESA-Objekt 60582 in 04229 Leipzig, Karl-Heine-Straße 82-90  
(Flurstück 775/2, Teilfläche des ehem. BBG-Geländes)**

**Ergebnisbericht**

**GESA Gesellschaft zur Entwicklung  
und Sanierung von Altstandorten mbH  
Schöneberger Ufer 89-91  
10785 Berlin**

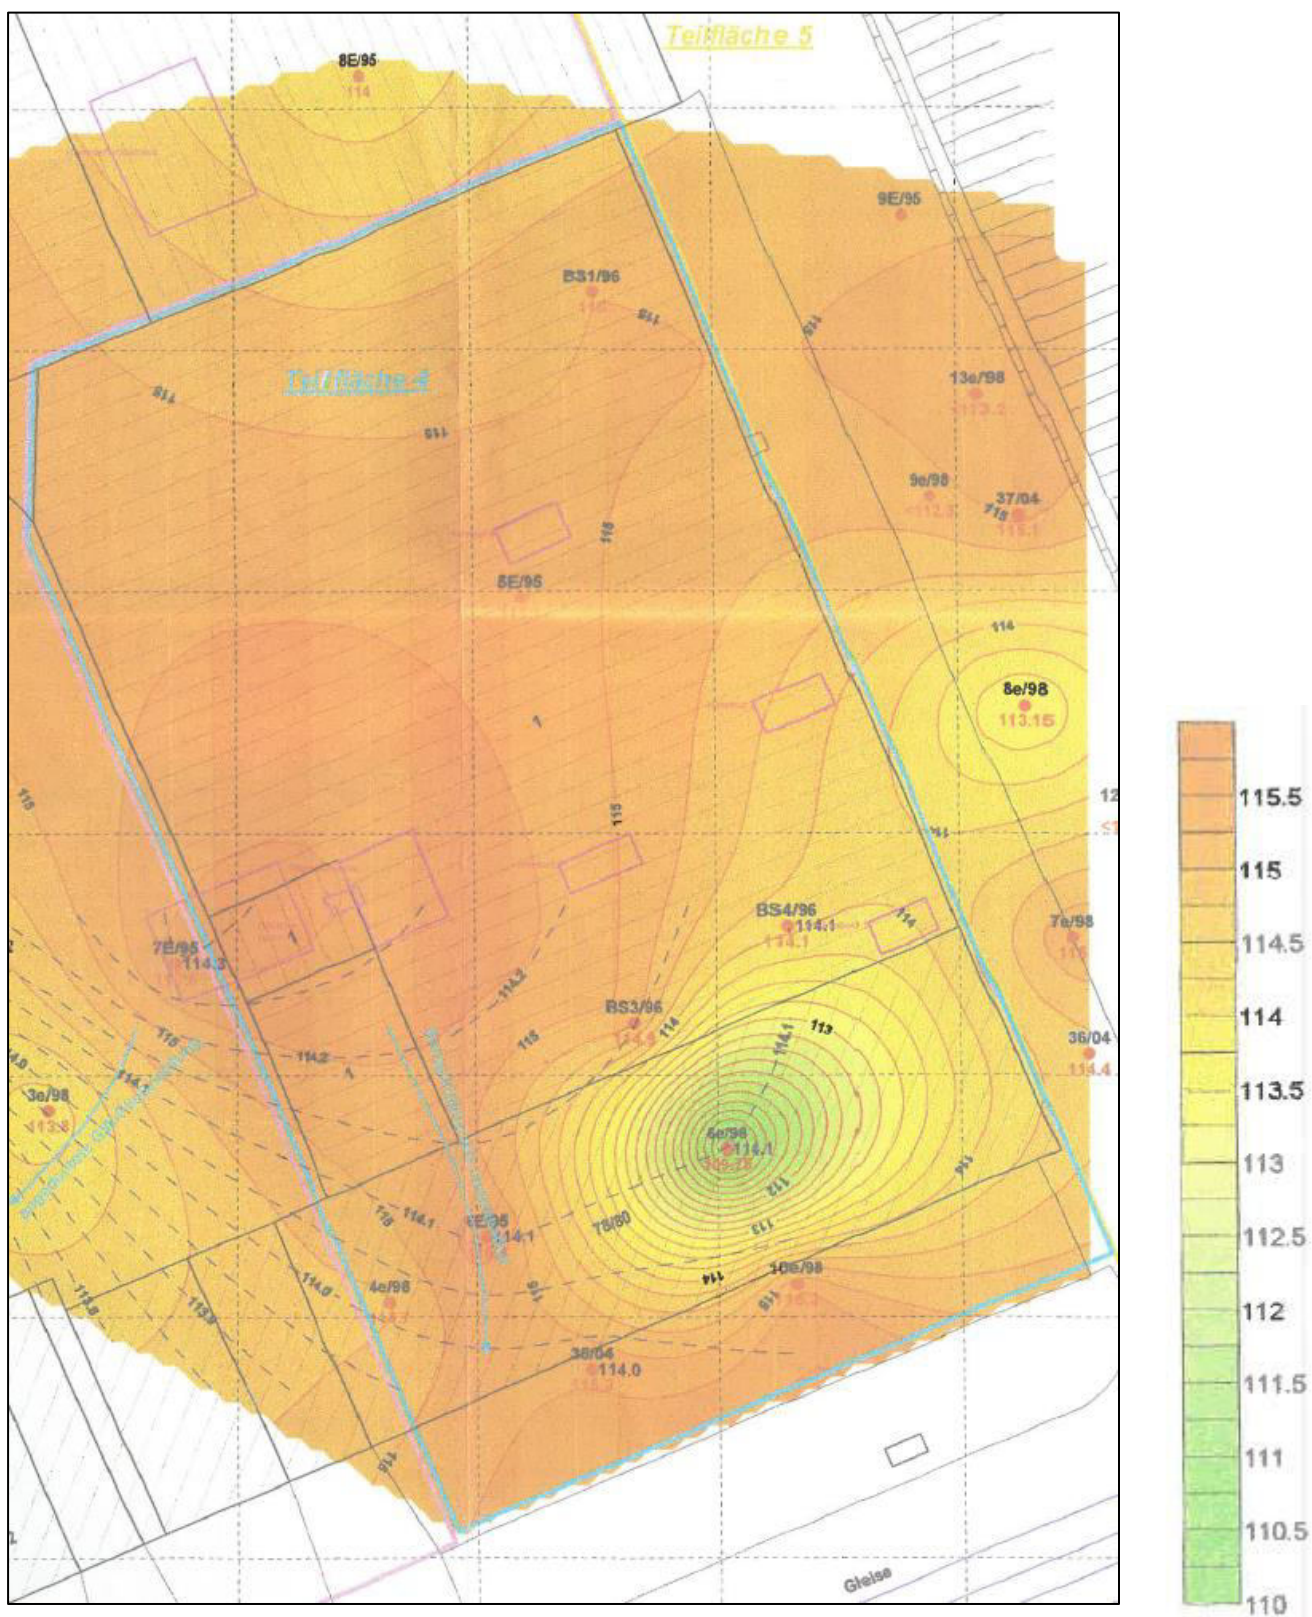
Abbildung 1: Relief der Oberfläche des Gesteinszersatzes (aus [2], Höhenangaben in m NN)

Die Oberfläche des Festgesteinszersatzes zeigt ein deutliches Relief, das im Bereich des Flurstücks 775/2 seine tiefste Stelle im Süden an der Rammkernsondierung RKS 6e/98 und eine Hochlage im westlichen Teil an der RKS 7E/95 aufweist (Abbildung 1).

Abbildung 1 auf Seite 7 zeigt, dass das Relief der Oberfläche des Gesteinsersatzes im Bereich der Sondierung 6e/98 eine lokale Depression aufweist, in der sich möglicherweise MKW gesammelt haben.

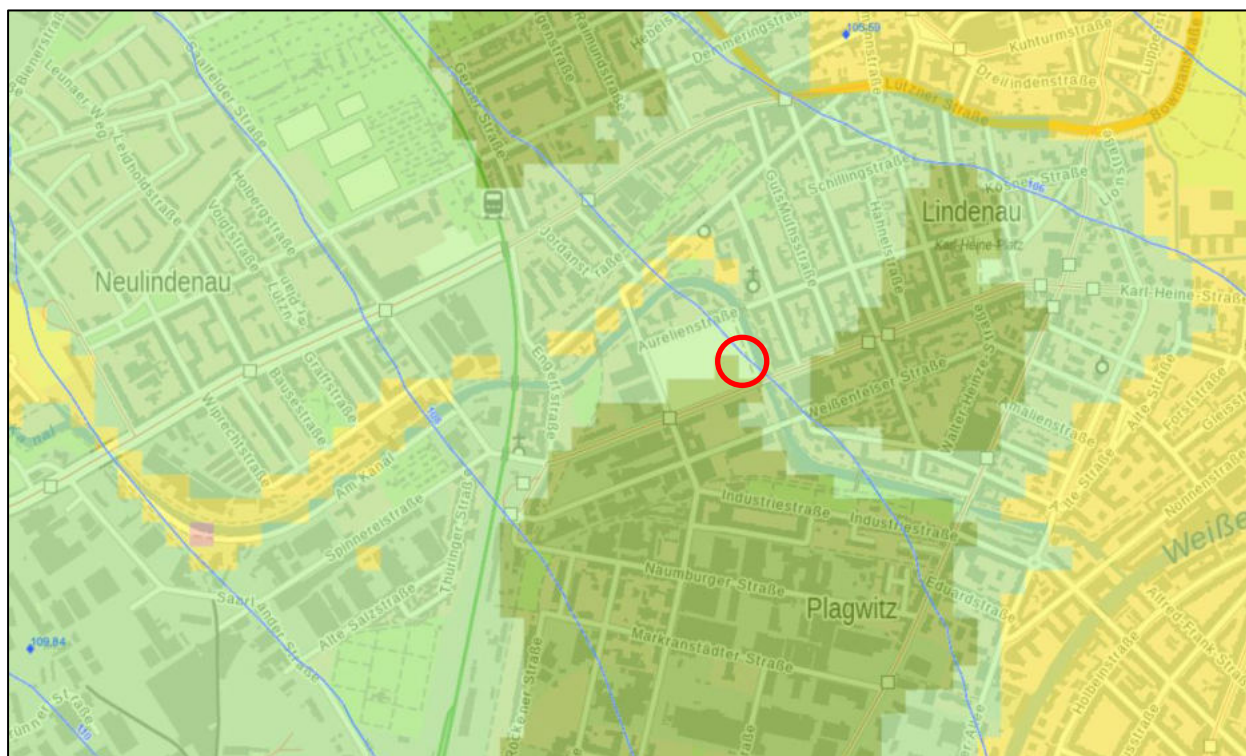
**Abbildung 2: Grundwasserisohypsen (2016) des obersten Grundwasserleiters [12]. Im Bereich der Liegenschaft (rot markiert) ist ein Grundwasserstand von 107 m NHN und ein Grundwasserflurabstand von 5-7 m ausgewiesen.**

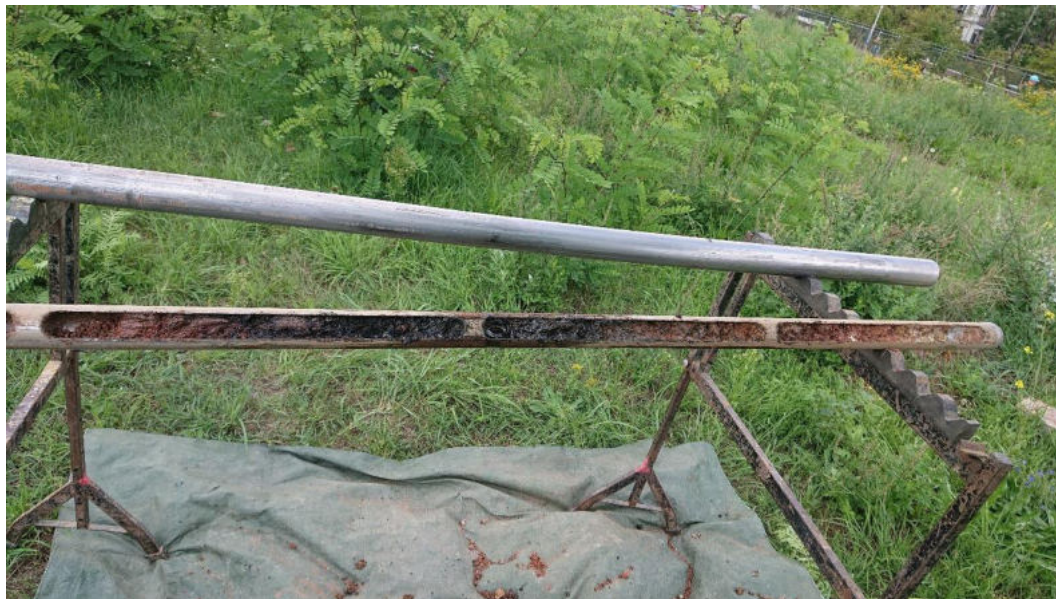
Abbildung 5: Sondierung 7/22 mit organoleptischen Auffälligkeiten

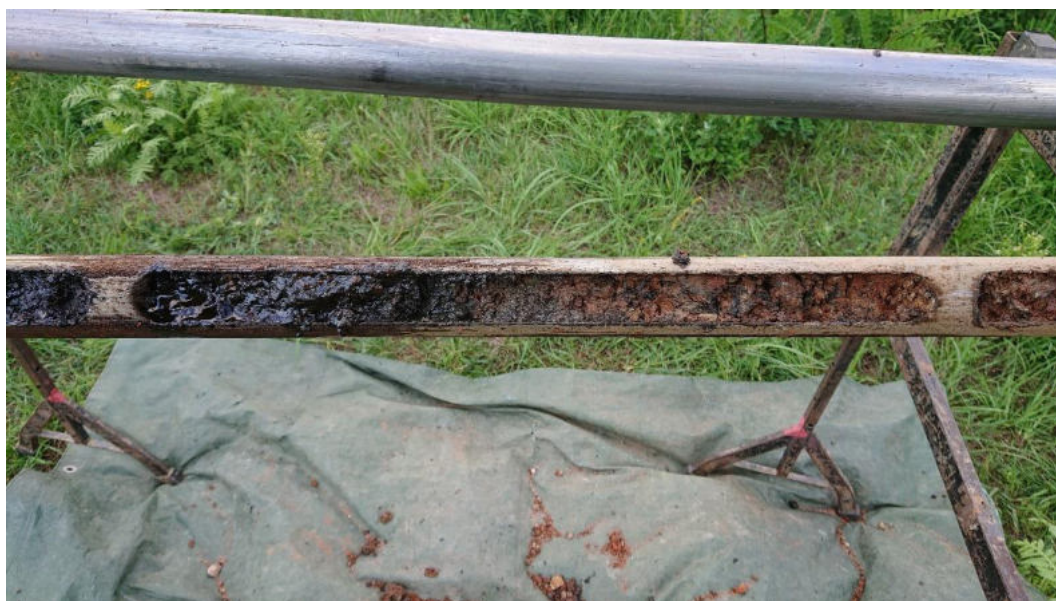
Abbildung 6: Sondierung 7/22 mit organoleptischen Auffälligkeiten

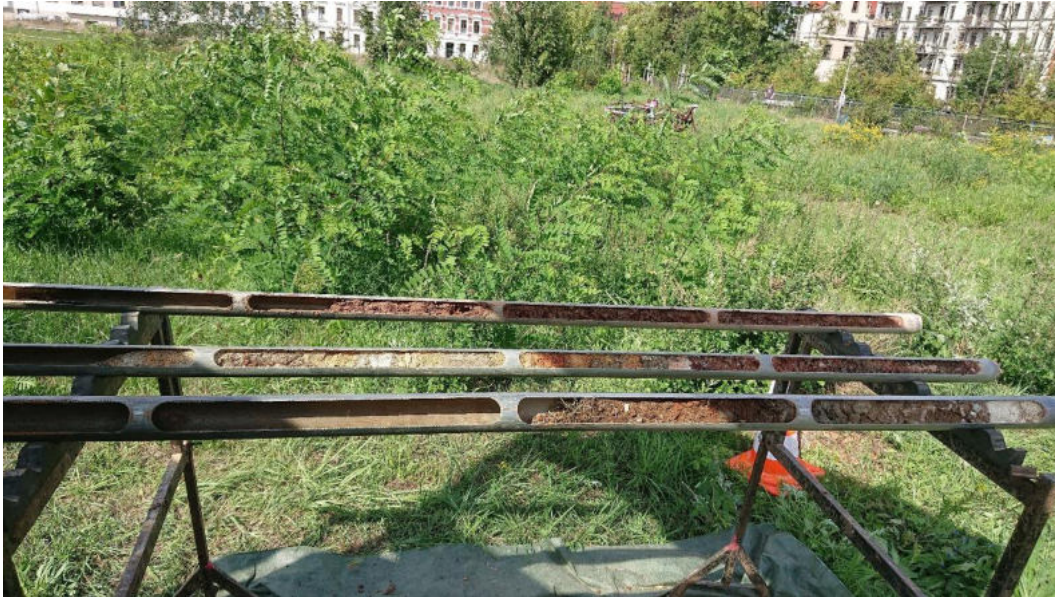
Abbildung 7: Sondierung 8/22 mit organoleptischen Auffälligkeiten

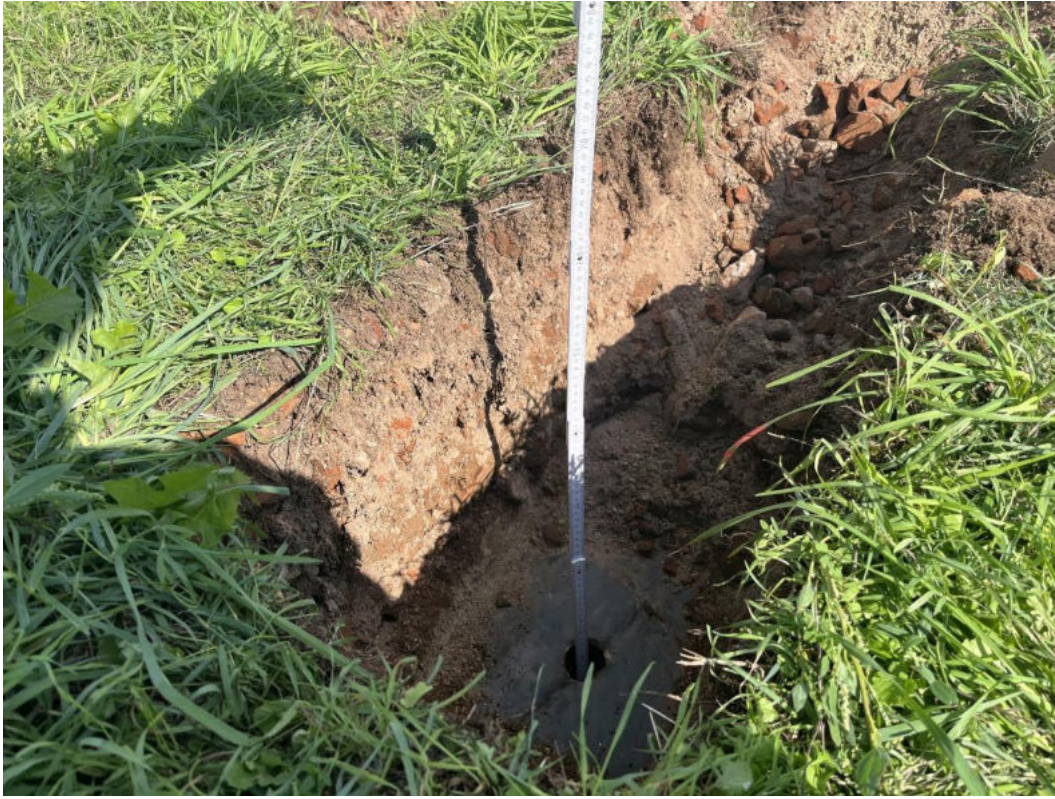
Abbildung 9: Schurf mit freigelegter Folienabdeckung

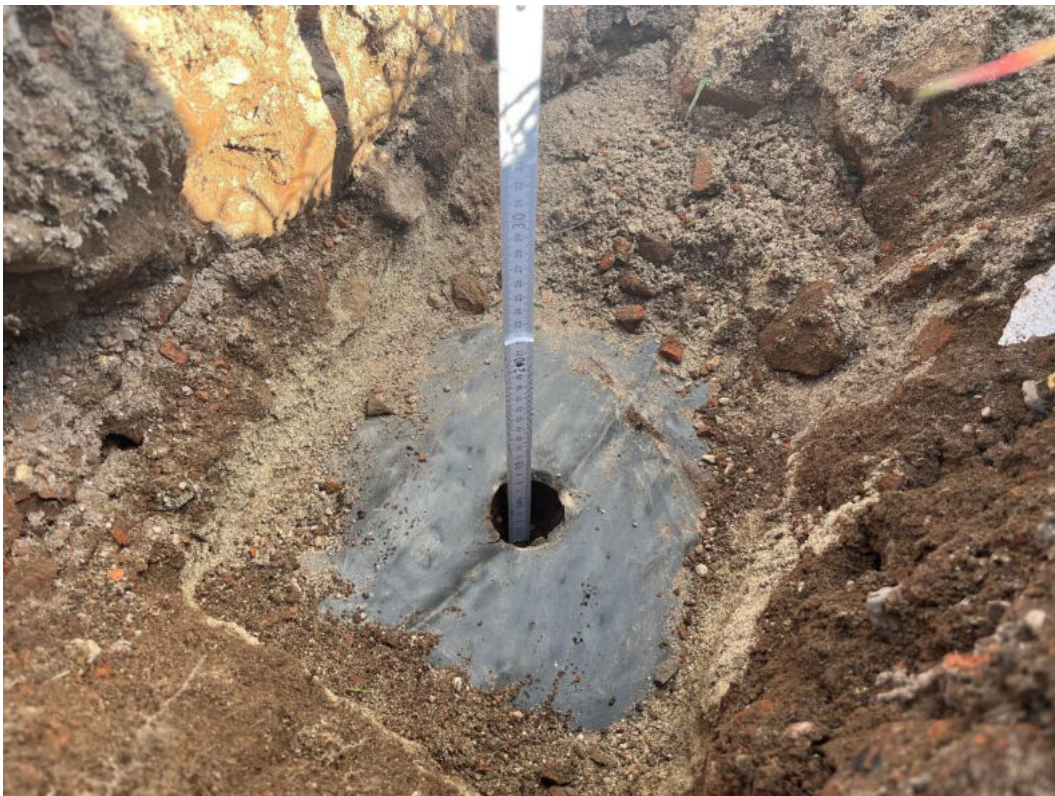
Abbildung 10: Schurf mit freigelegter Folienabdeckung, Abmessung unterhalb der Folie

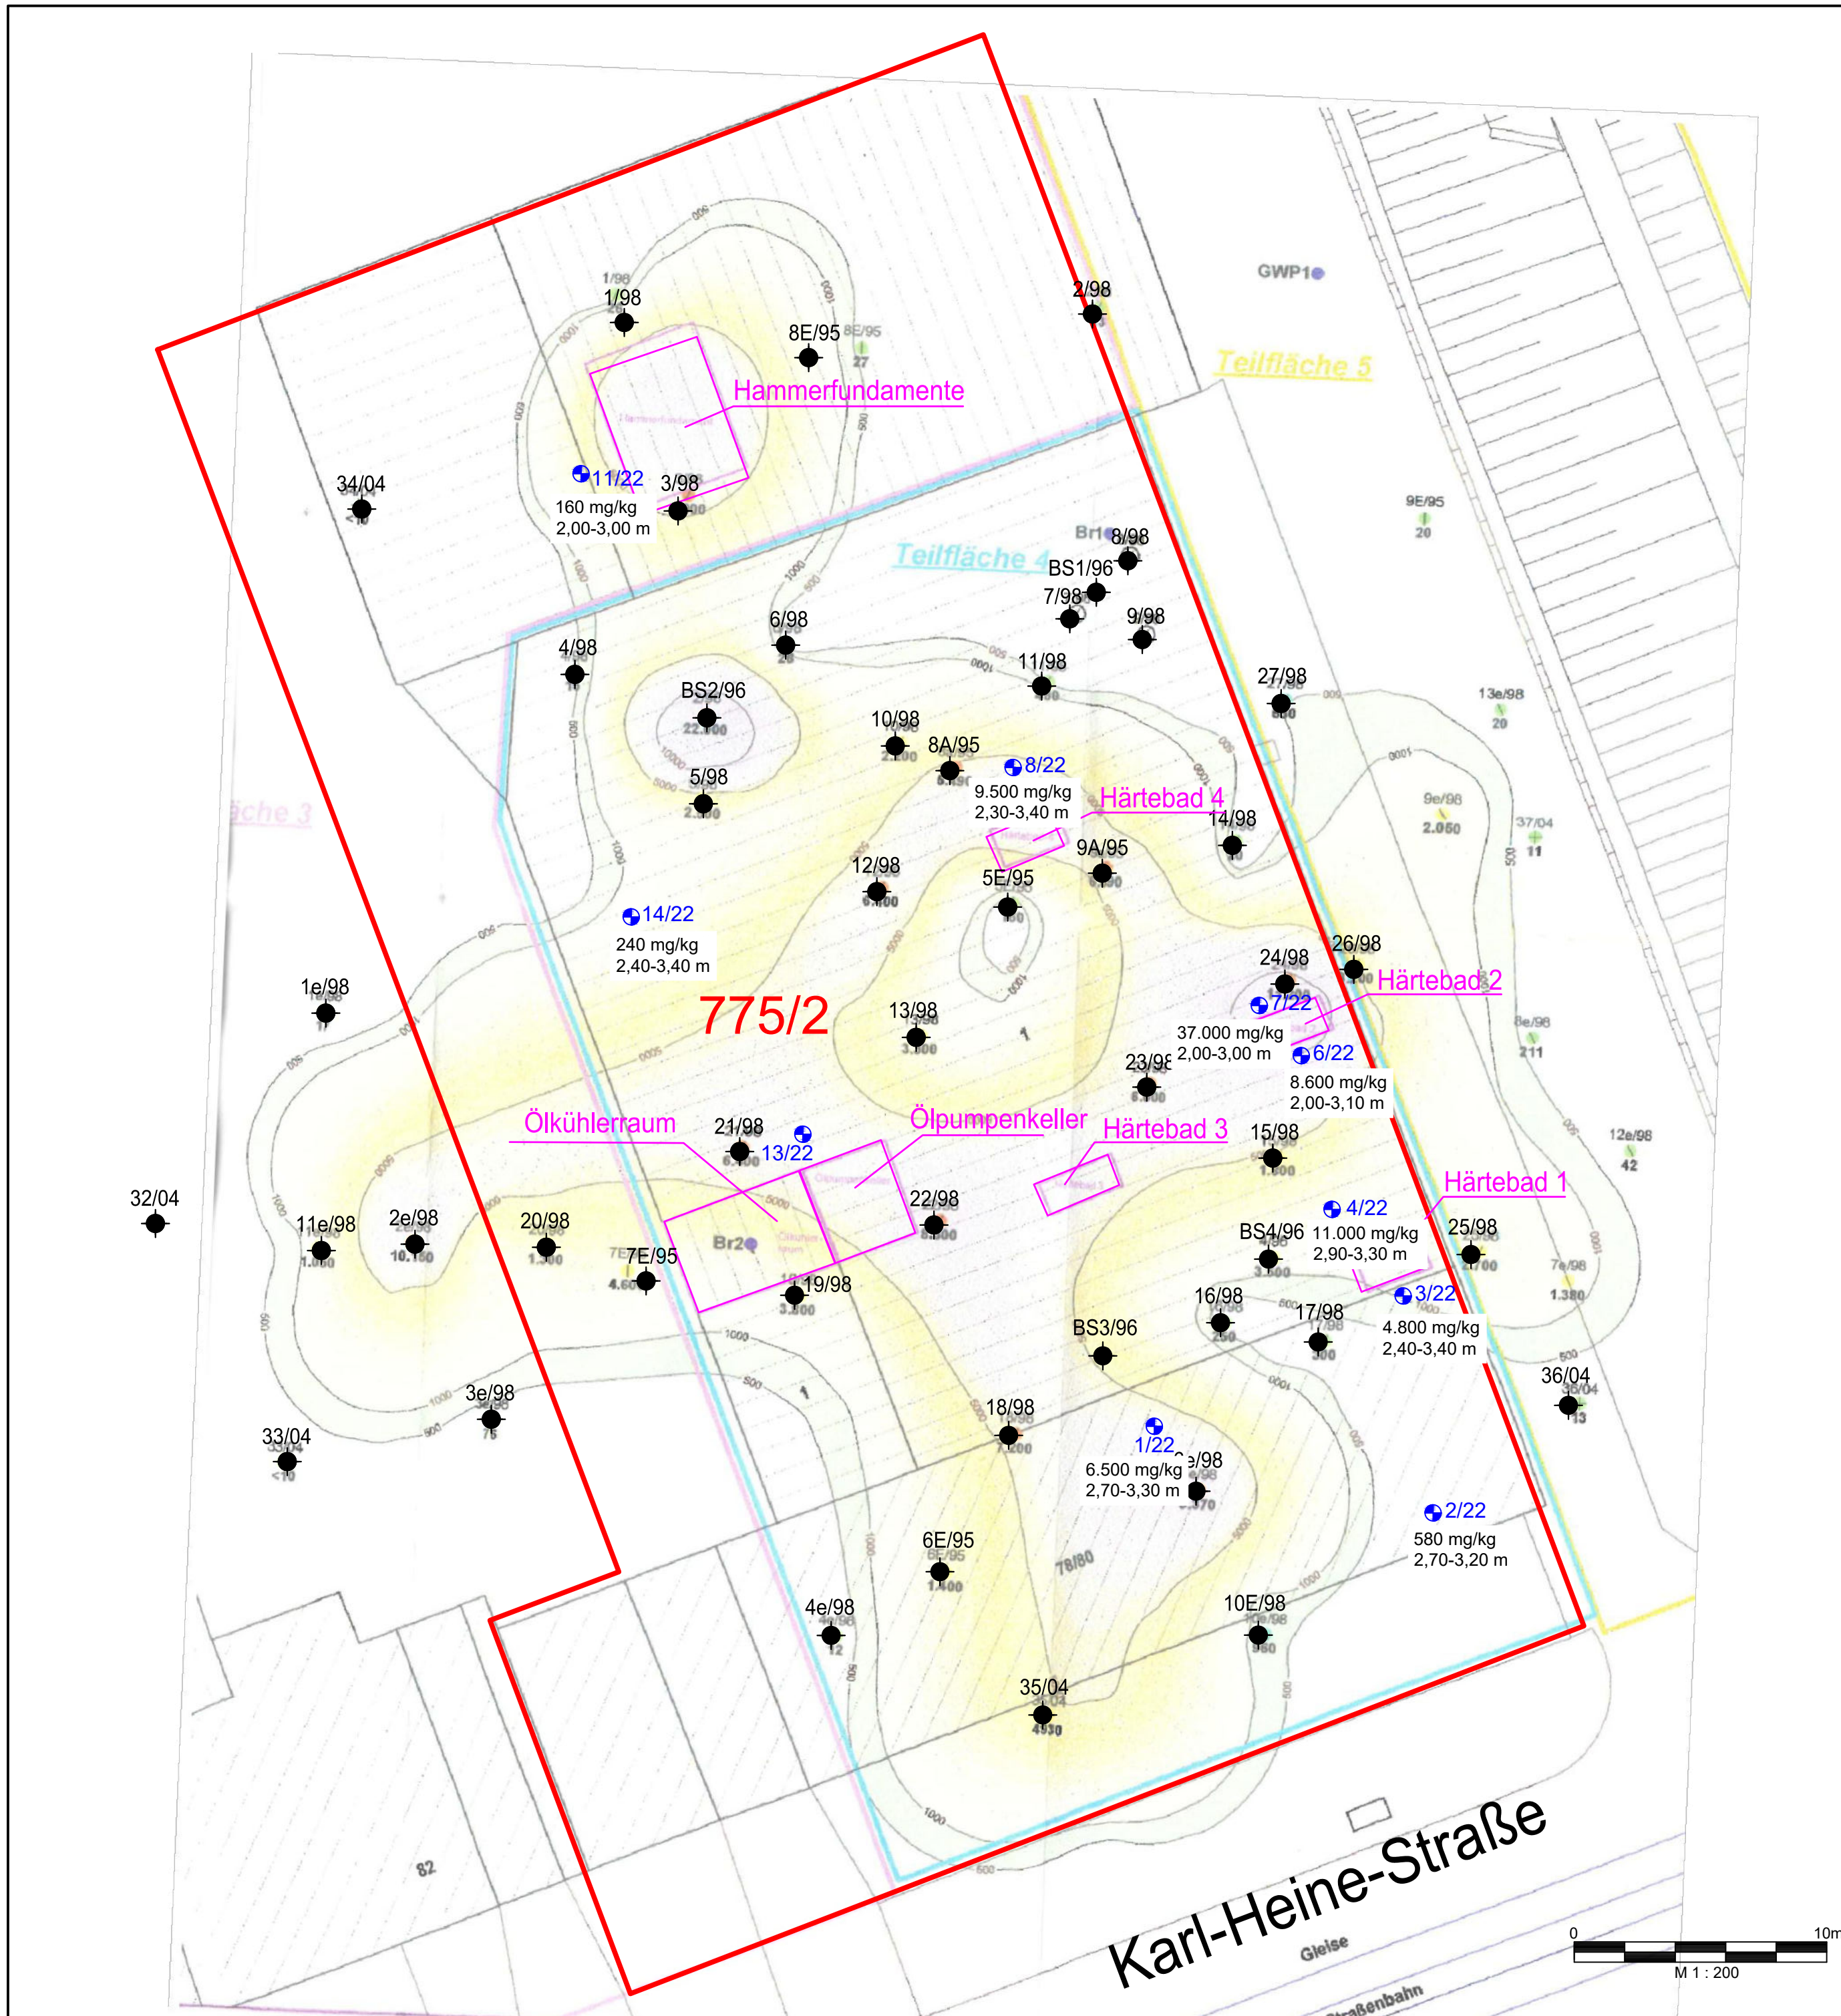
## **Anlage 2**

**Darstellung der mit MKW belasteten Bereiche  
(Teufe 2,0-3,0 m u. GOK; aus [2])  
mit Angabe der 2023 angetroffenen MKW-Konzentrationen  
in diesem Teufenbereich**
