Erweiterungsfläche Flst. 64/12 der Landesfeuerwehr-
 und Katastrophenschutzschule in 02979 Elsterheide,
 OT Nardt, Landkreis Bautzen (SALKA: 25 200 031)

Auftragsnr.: I-197-11-20	Plan-Nr.: Anlage 1	Maßstab(m, cm)	Blatt 1
Phase: Historische Altlastenrecherche	Ers. f.:	1:25.000	1 Bl.

Lageplan mit Gebäuden und Flächen /K4/
Auftragsnr.: I-197-11-20 **Plan-Nr.:** Anlage 3.7 **Maßstab(m, cm)** 1:2.000 **Blatt** 1 **Bl.** 1 Bl.
Phase: Historische Altlastenrecherche **Ers. f.:**

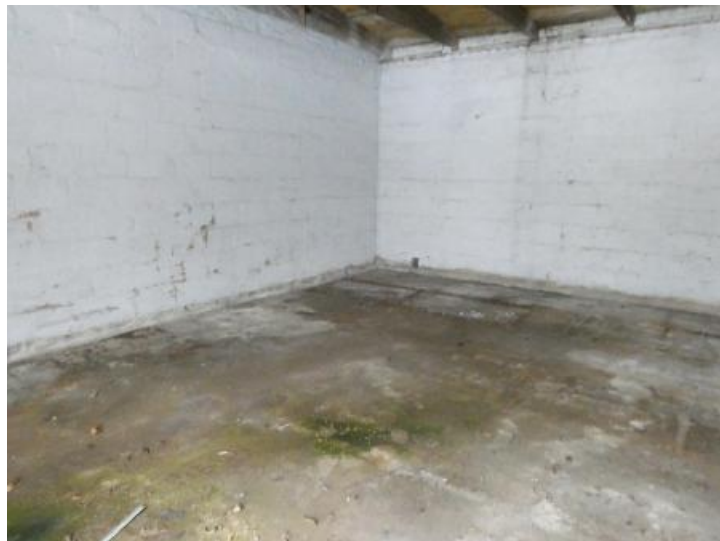
Gebäude 1 - Lagergebäude, rechter Raum, keine organoleptischen Auffälligkeiten

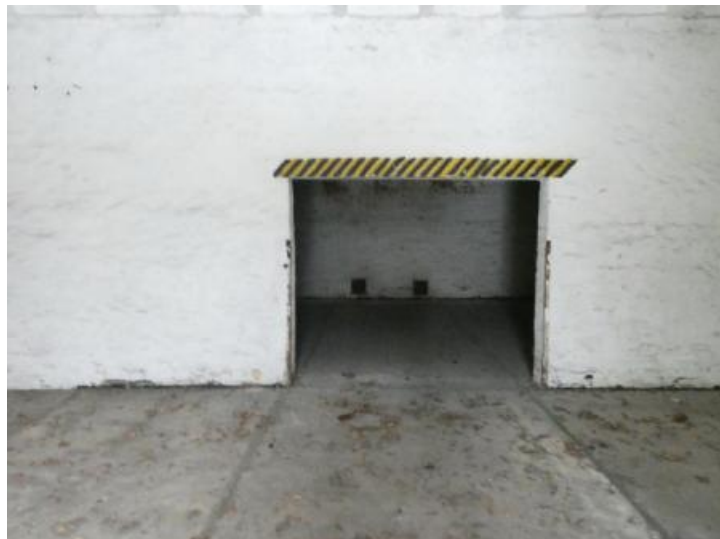
Gebäude 2 - Lagergebäude, 2 Räume, keine organoleptischen Auffälligkeiten

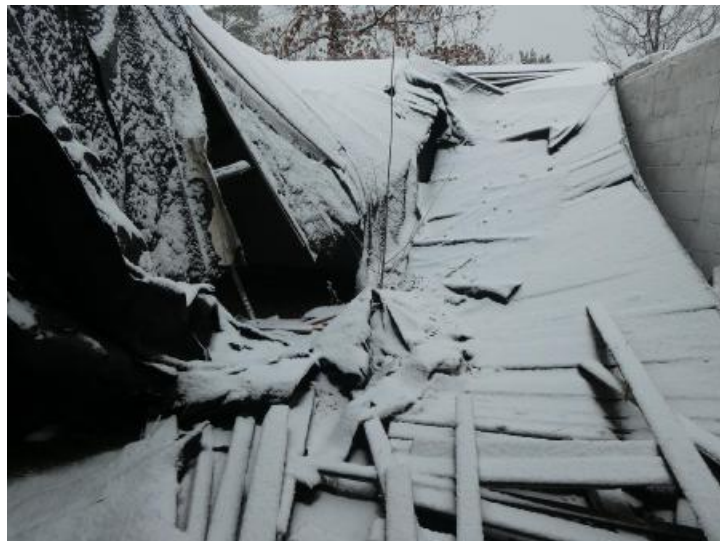
Gebäude 5 - Lagergebäude, linker Raum mit eingestürztem Dach

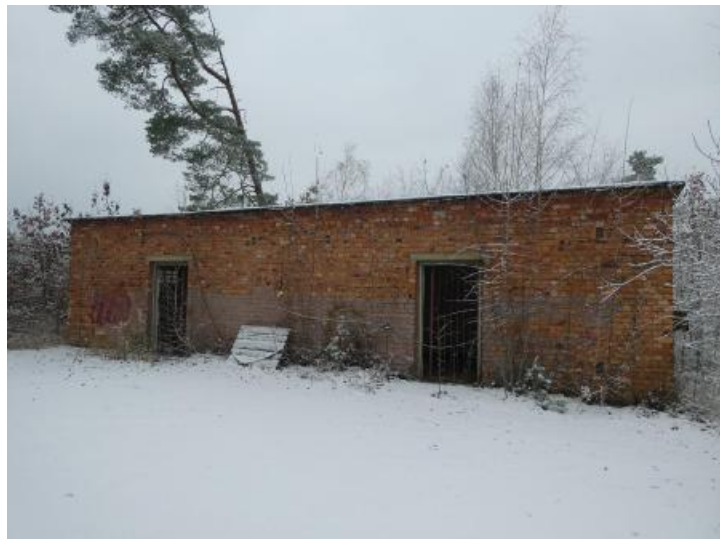
Gebäude 6 - Kleines Lagergebäude, 2 Räume, ehem. Lager für Getriebeöl und Kochbadflüssigkeit

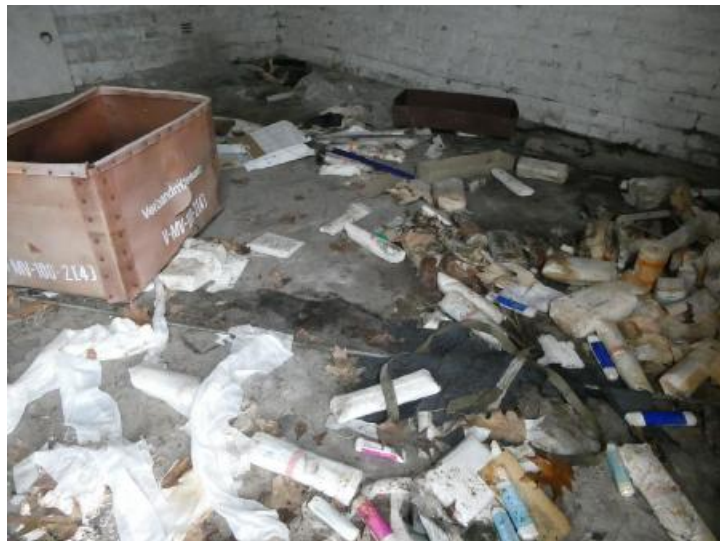
Gebäude 7 - mit Resten der eingelagerten Materialien (Verbandsmaterial)

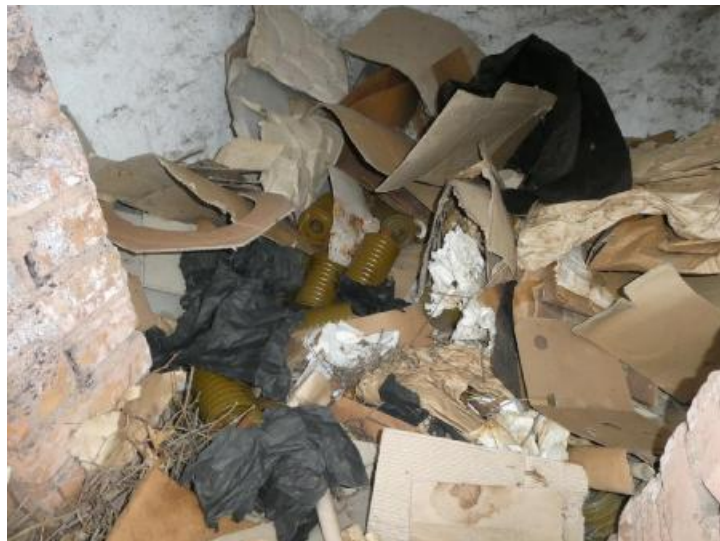
Gebäude 8 - Nebengebäude, Reste der gelagerten Gasmaskenaufsätze

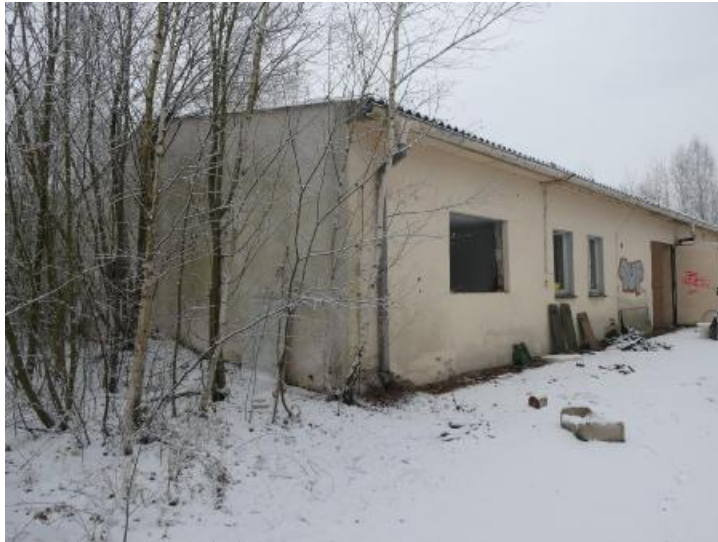
Gebäude 9 - Lagerhalle, zuletzt Tanzclub, mehrere Räume, stark verwüstet durch Vandalismus und illegale Ablagerung von Abfällen

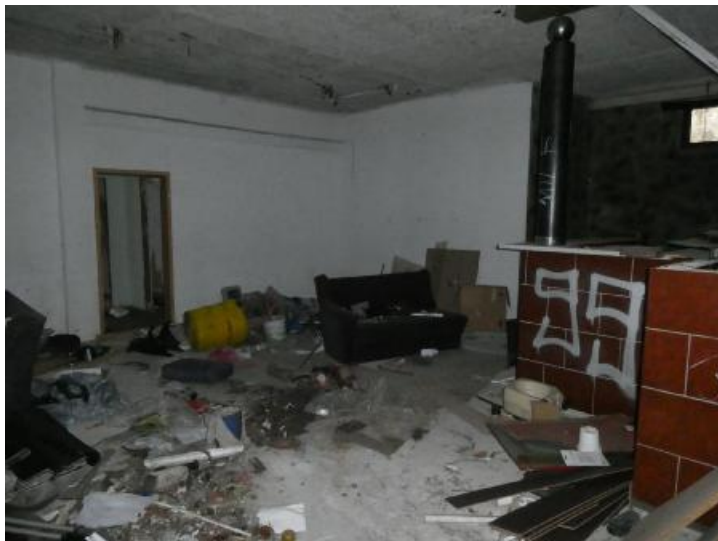
Gebäude 9 - Vandalismus und Abfälle, keine organoleptischen Auffälligkeiten

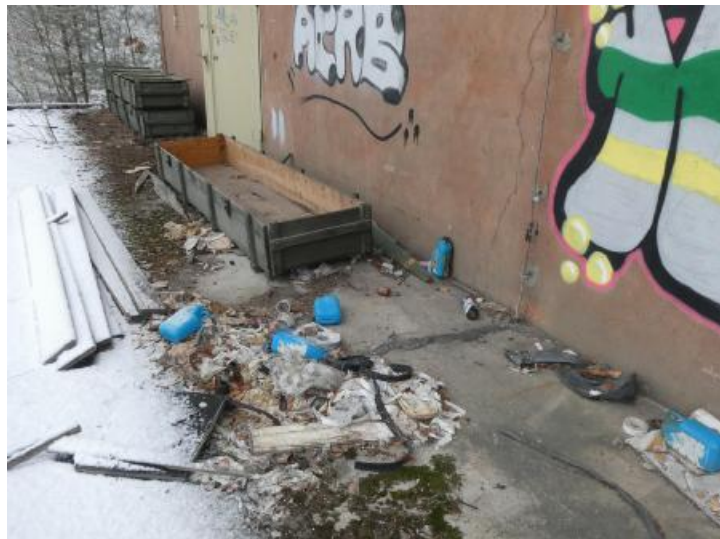
Gebäude 10 - draußen leere Holzkisten (von Zelten für die Feldbäckerei), Plastikflaschen mit Streusalz

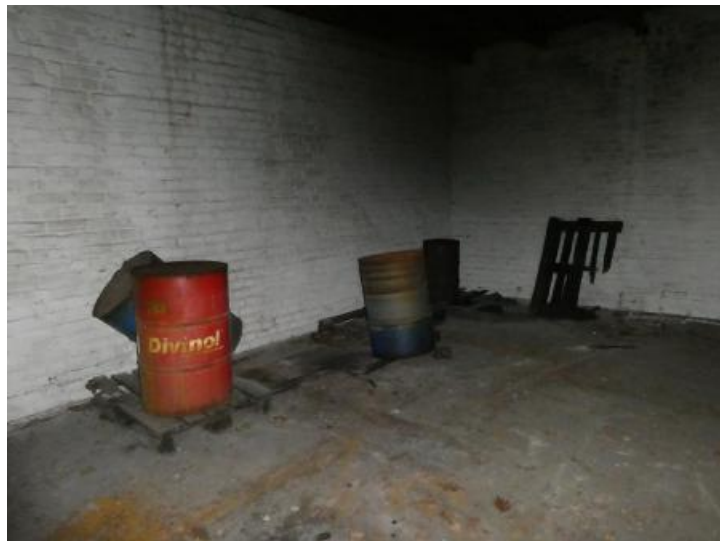
Gebäude 11 - rechter Raum: noch gefüllte Ölfässer (Divinol)

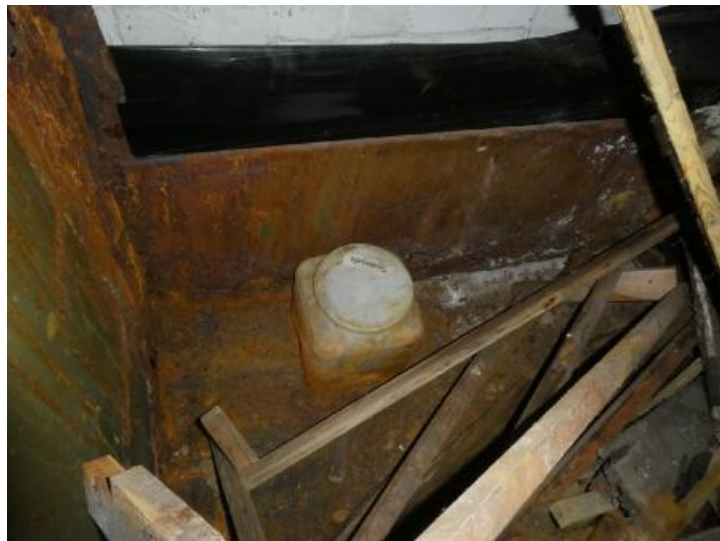
Gebäude 11 - rechter Raum: Lagerbehälter für Speisesalz

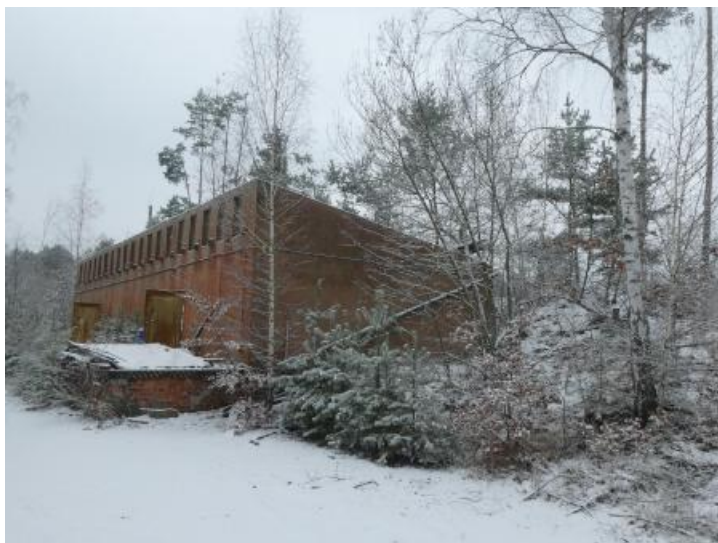
Gebäude 12 - Lagergebäude mit vollständig eingestürztem Dach, 2 Räume

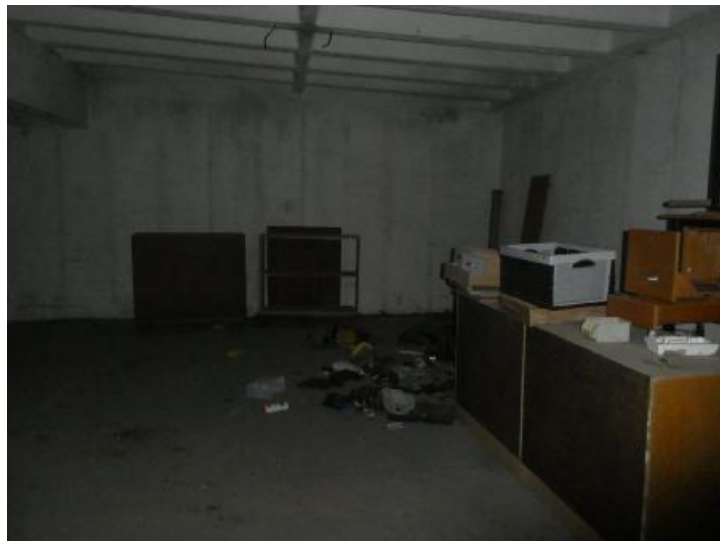
Gebäude 16 mit abgestellten Möbeln, keine organoleptischen Auffälligkeiten

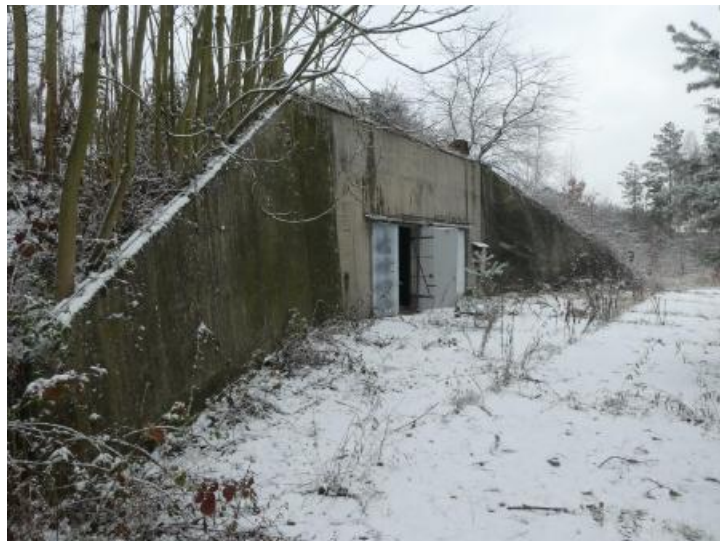
Gebäude 18 - Bunker, 1 Raum, leer

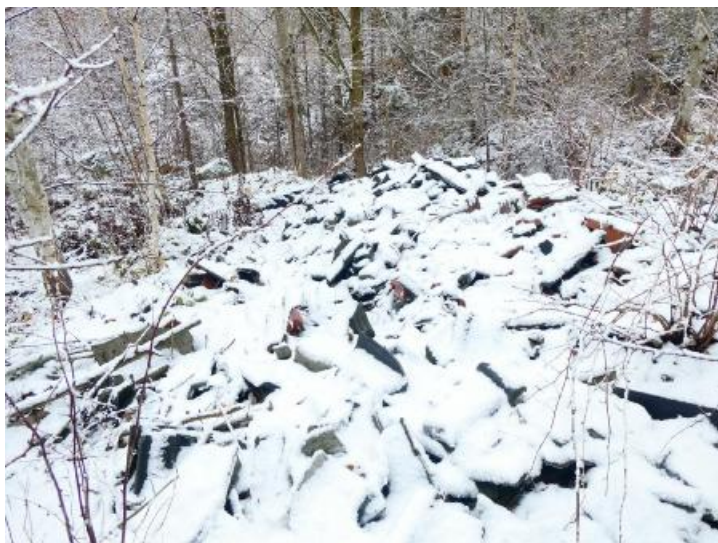
Fläche A - Bauschutthaufwerke im südl. Areal (Dachziegelschutt von nach 1990)
