Erweiterungsfläche Flst. 64/12 der Landesfeuerwehr-
 und Katastrophenschutzschule in 02979 Elsterheide,
 OT Nardt, Landkreis Bautzen (SALKA: 25 200 031)

Auftragsnr.: I-197-11-20	Plan-Nr.: Anlage 1	Maßstab(m, cm)	Blatt 1
Phase: Historische Altlastenrecherche	Ers. f.:	1:25.000	1 Bl.

Lageplan mit Gebäuden und Flächen /K4/
Auftragsnr.: I-197-11-20 **Plan-Nr.:** Anlage 3.7 **Maßstab(m, cm)** 1:2.000 **Blatt** 1 **Bl.** 1 Bl.
Phase: Historische Altlastenrecherche **Ers. f.:**

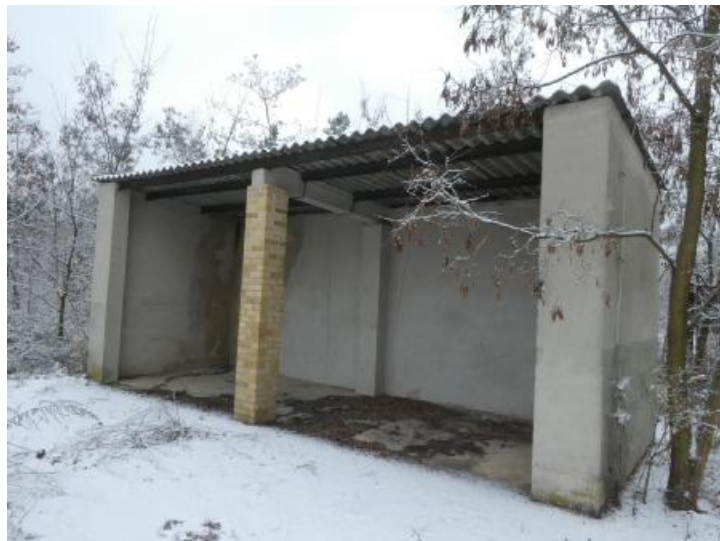
Gebäude 14 - Schauer, keine organoleptischen Auffälligkeiten

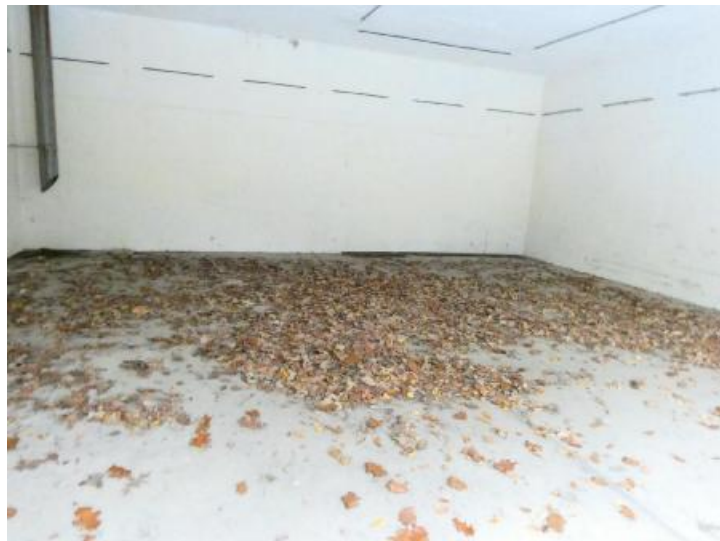
Gebäude 19 - keine organoleptischen Auffälligkeiten

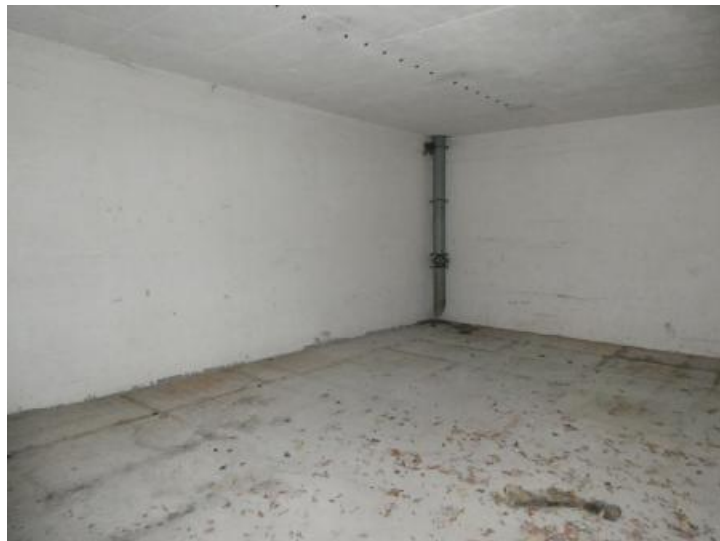
Gebäude 22 - keine organoleptischen Auffälligkeiten

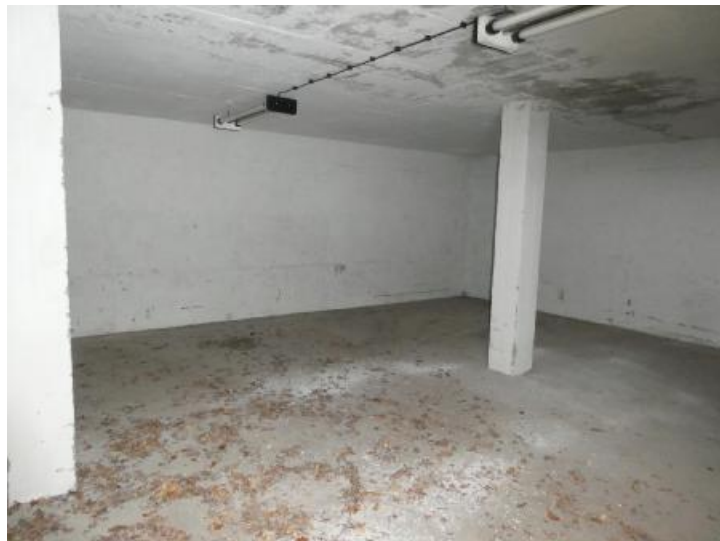
Gebäude 23 - keine organoleptischen Auffälligkeiten

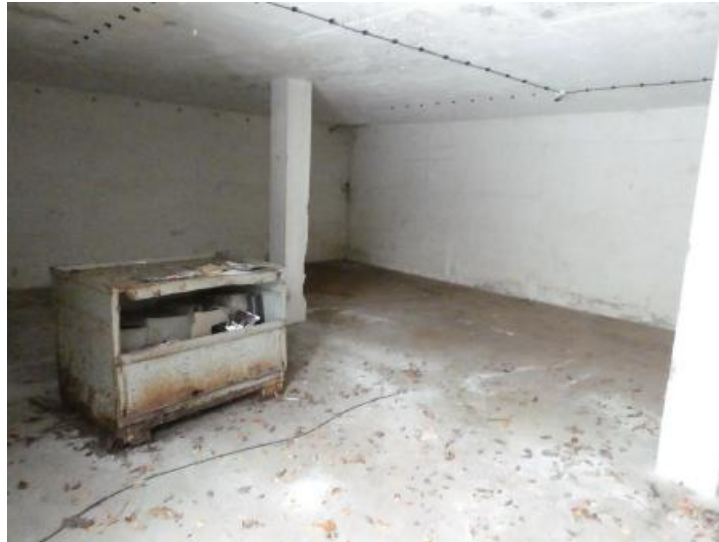
Gebäude 24 - keine organoleptischen Auffälligkeiten, Stahlkiste mit abgepacktem Geltdrockenmittel (Granulat)

24	Bunker	wie 17, jedoch mit Ziegelmauerwerk um Tore, wenig Abfall (Reifen, Stahlkiste mit Korrosionsschutzmittel in Tüten)		STV, Nitrat / keine	keine Auffälligkeiten	nein	A
25	Wachturm	mehrgeschossiger Ziegelbau	als Wachturm	keine	keine Auffälligkeiten	nein	A
A	ehem. Sandgrube	offen gelassen Sandgrube, Zufahrt von Süden, schätzungsweise 8...10 m tief, anfänglich Vernässungen (GW), stark bewachsen, Bauschutthaufwerke (Dachziegelbruch von nach 1990 und Beton-u. Ziegelschutt)	Sandentnahme für Stanort, z. B. für Anschüttung der Bunker	keine / Bauschutt: Sulfat, Chlorid, PAK, Schwermetalle	Bauschutt ohne spezifischen Schadstoffverdacht	gering	B (Empfehlung: Entsorgung der Bauschutthaufwerke)
B	LKW-Abstellfläche	mit Wald überwachsene Fläche	Zeitraum 1996 - 2011: Abstellplatz (ca. 100x50 m) ohne gebundene Befestigung für 400 Ello-LKW und sonstige Fahrzeuge (Kraftstoff wurde zuvor abgelassen in Fahrzeughallen auf Flst. 64/13) / danach Wald	Betriebsflüssigkeiten (BTEX, MKW, PAK) / keine	keine Auffälligkeiten	gering	B (Umwelttechnische Begleitung von Bauarbeiten)

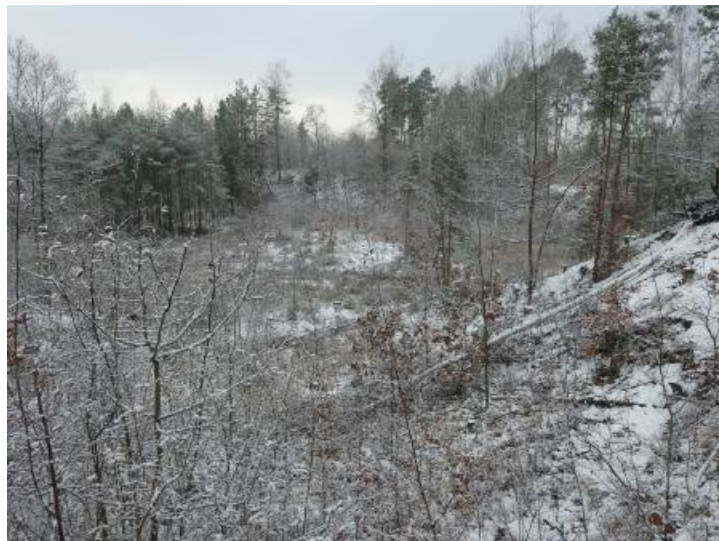
Fläche A - ehemalige Sandgrube, Blick nach Norden

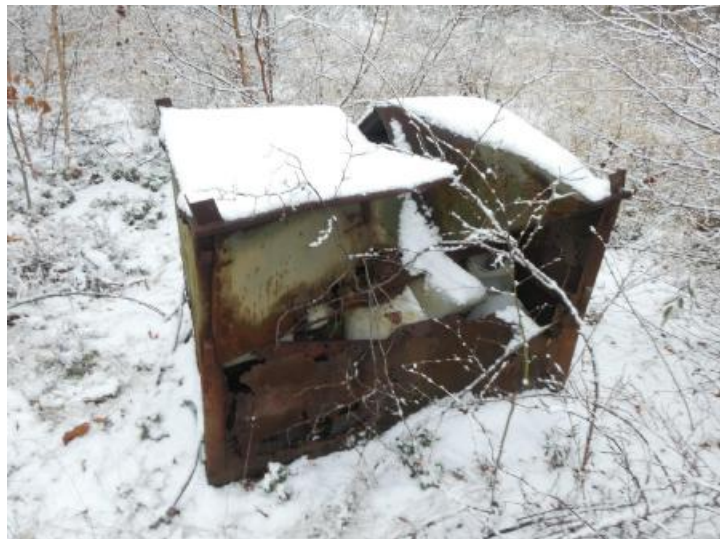
Fläche C - vereinzelt Abfälle, hier z. B. Stahlkiste mit Speisesalzbehältern

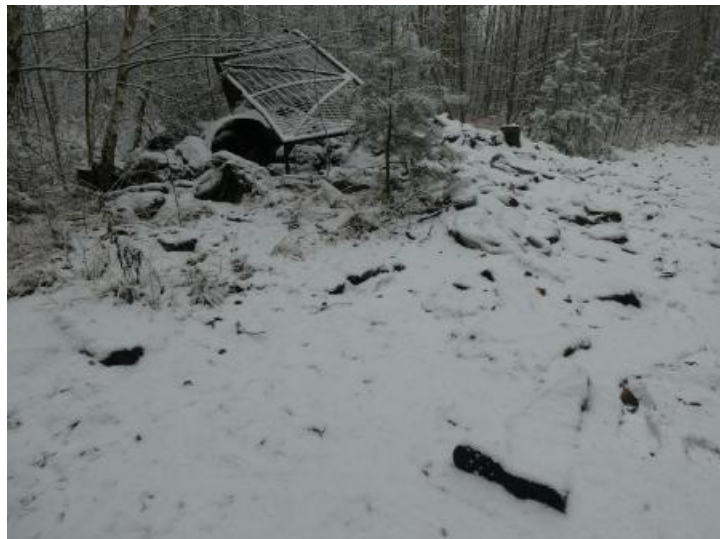
Fläche G - Abfälle, hier Schutzanzüge aus Gummi NO von Geb. 9

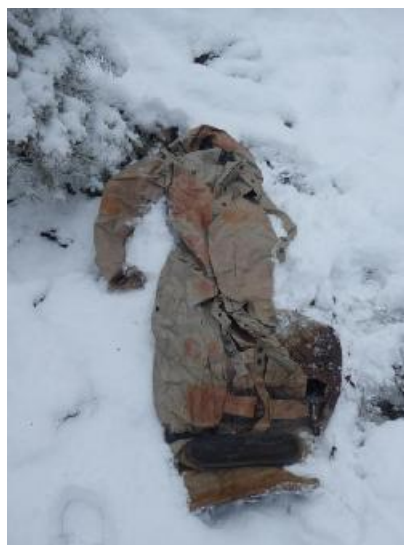
Fläche G - Gummischutzanzug
